AUFSICHTSKOMMISSION
VIERWALDSTÄTTERSEE

Seeuferbewertung Vierwaldstättersee 2008

April 2010

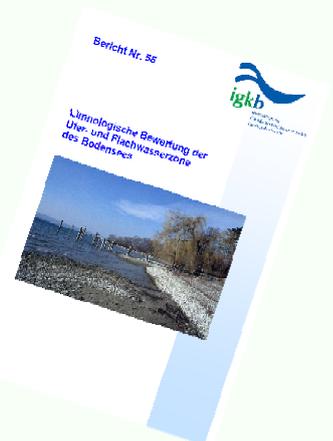
Abb. 2.1: unterschiedliche Grade der Abweichung vom Referenzzustand für verschiedene Einzelkriterien

Abschnitte werden entsprechend der Abstufung als „naturnah“ (blau), „wenig beeinträchtigt“ (grün), „stark beeinträchtigt“ (gelb), „naturfremd“ (orange) oder „künstlich“ (rot) bezeichnet. Für die verschiedenen betrachteten Einzelkriterien sind am gleichen Uferabschnitt unterschiedliche Grade der Abweichung vom Naturzustand möglich (Abb. 2.1). Defizite lassen sich so einfach erkennen.

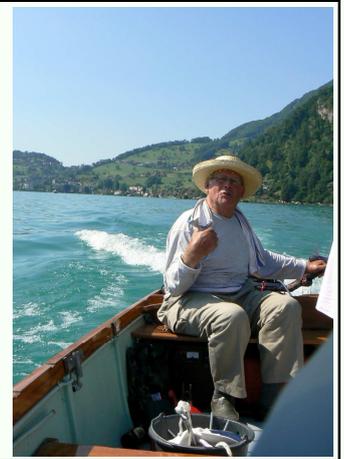
Abb. 3.2: Ausstattung für die Geländeerhebungen: Arbeitsboot mit Bootführer, Tablet-PC und GPS

Als Arbeitsboot stand eine Fischergondel mit Bootsführer zur Verfügung (Herr Viktor Baumgartner, dem an dieser Stelle für seine hervorragende Mitarbeit grosser Dank gebührt). Um Wasserpflanzen aus dem See zu entnehmen, wurde ein Makrophytenhaken eingesetzt. Bei klarem Wasser konnten die Pflanzen mit Hilfe eines Aquascops beobachtet werden.

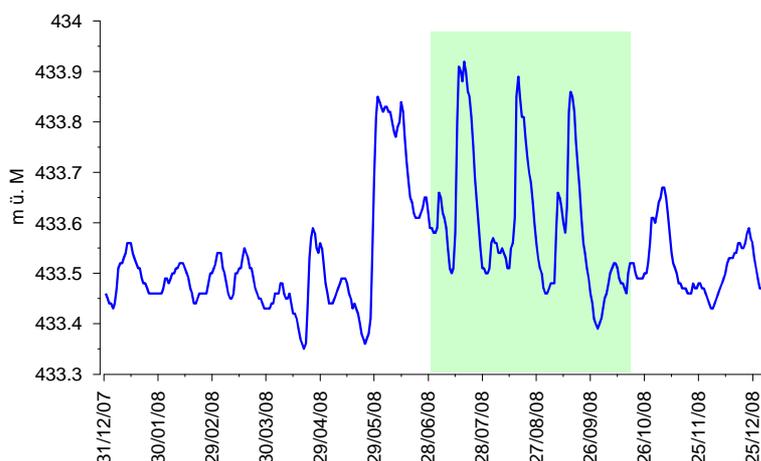
Abb. 3.3: Pegelverlauf 2008 des VWS an der Station Brunnen (Quelle: Bafu)

Die Felduntersuchungen erfolgten vorwiegend im Juli und August 2008. In der Untersuchungsperiode gab es Pegelschwankungen von bis zu 40 cm (Abb. 3.3)

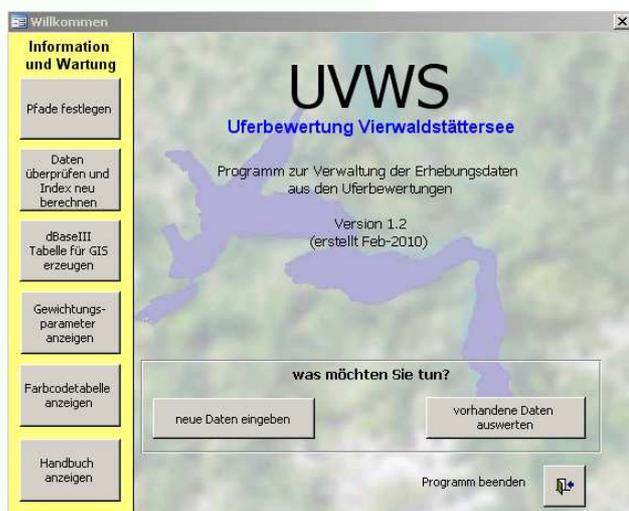
Eingangsbildschirm der Datenbank

Ein shape-file enthält die 50 m-Uferabschnitte, die mit der entsprechenden Geo_ID versehen sind. Über das Feld „Geo_ID“ können sämtliche Erhebungsdaten an den 50 m Uferabschnitt „angelinkt“ werden. Die Anbindung eines GIS-Systems ist sowohl statisch über die Erzeugung einer dBase-Tabelle aller Datenbestände wie auch dynamisch über eine ODBC-Verbindung (Open-Database-Connectivity) zwischen Datenbank und GIS möglich. Genauere Angaben zur Datenbank sind dem der Datenbank beigelegten Handbuch zu entnehmen (UVWS-Manual.pdf).

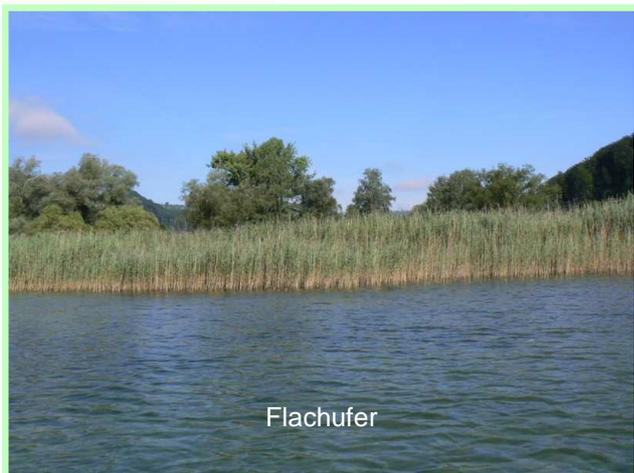
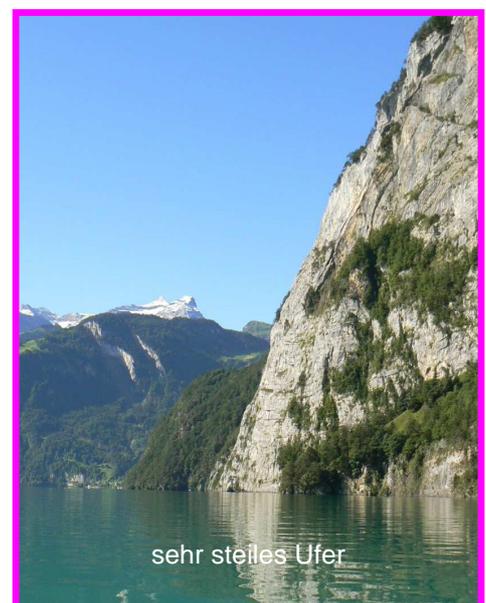
Abb. 4.1: Einteilung des Ufers nach Ufertypen sowie Anteile der Ufertypen, aufgeschlüsselt nach Kantonen

Zur Einteilung des Ufertyps wurde nicht nur die Breite der Flachwasserzone herangezogen, sondern auch die Steilheit der Landseite einbezogen. Die Kartendarstellung zeigt, dass am Vierwaldstättersee wie auch an anderen Seen der Typ „mittelsteiles Ufer“ vorherrschend ist (Abb. 4.1). Grössere zusammenhängende Flachuferabschnitte findet man im Bereich der Flussmündungen (Reuss, Muota, Sarner Aa) sowie im Bereich Stansstad, der Horwer Bucht und am Südwestufer des Luzernersees. Der Ufertyp „sehr steiles Ufer“ ist vorwiegend auf den Urnersee beschränkt.

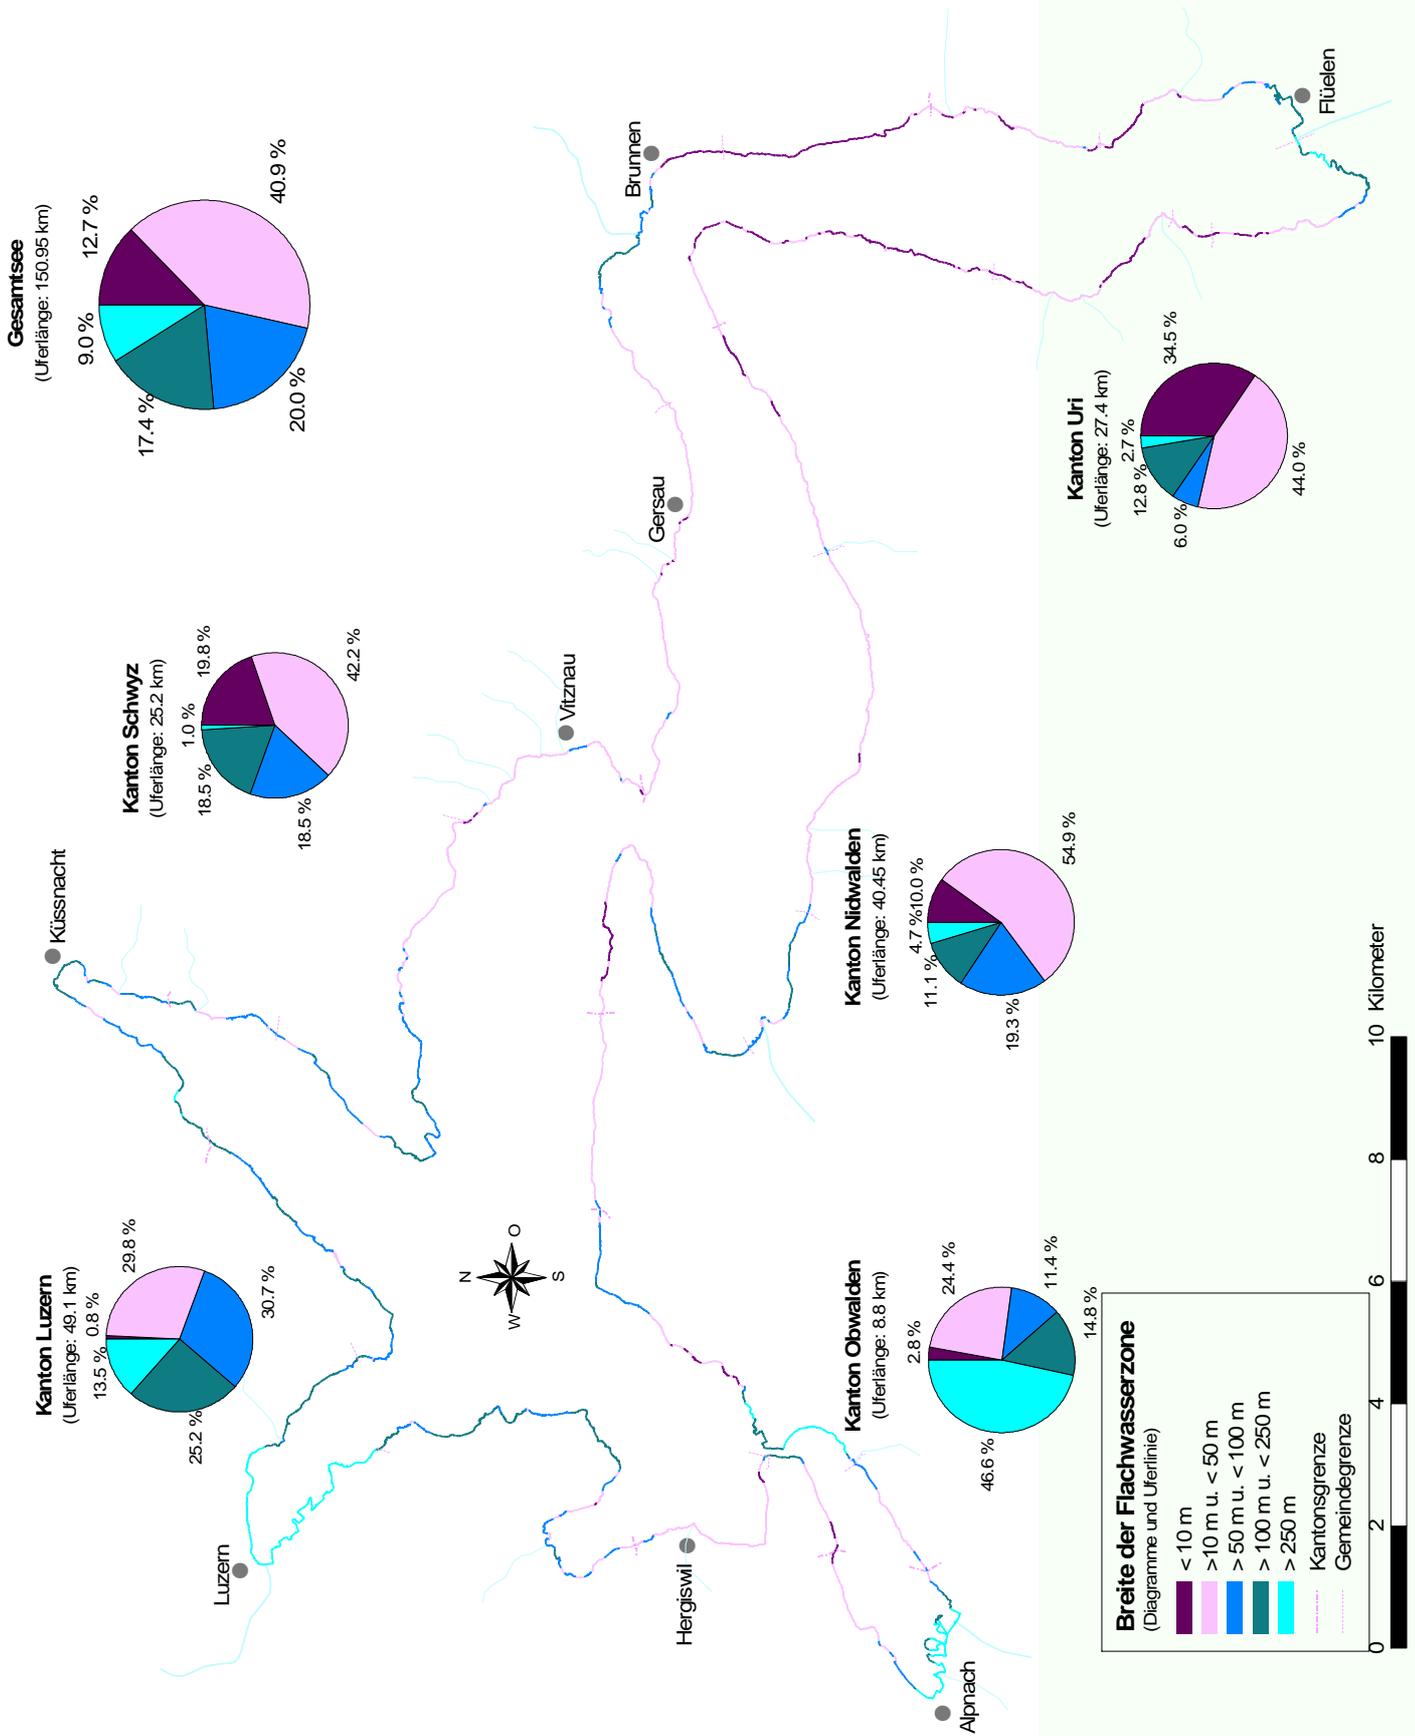
Abb. 4.2: Zuordnung der Uferabschnitte zu einer Breitenklasse der vorgelagerten Flachwasserzone sowie Anteile der Breitenklassen, aufgeschlüsselt nach Kantonen

Die Flachwasserzonen am Vierwaldstättersee sind sehr unterschiedlich ausgeprägt. Knapp die Hälfte des Ufers weist eine Flachwasserzone mit einer Breite von mehr als 50 m auf (Abb. 4.2). Im Küsnachter- und Luzernersee sind die dem Ufer vorgelagerten Flachwasserzonen am ausgedehntesten. Am Urnersee findet man lediglich am Südufer breitere Flachwasserzonenbereiche.

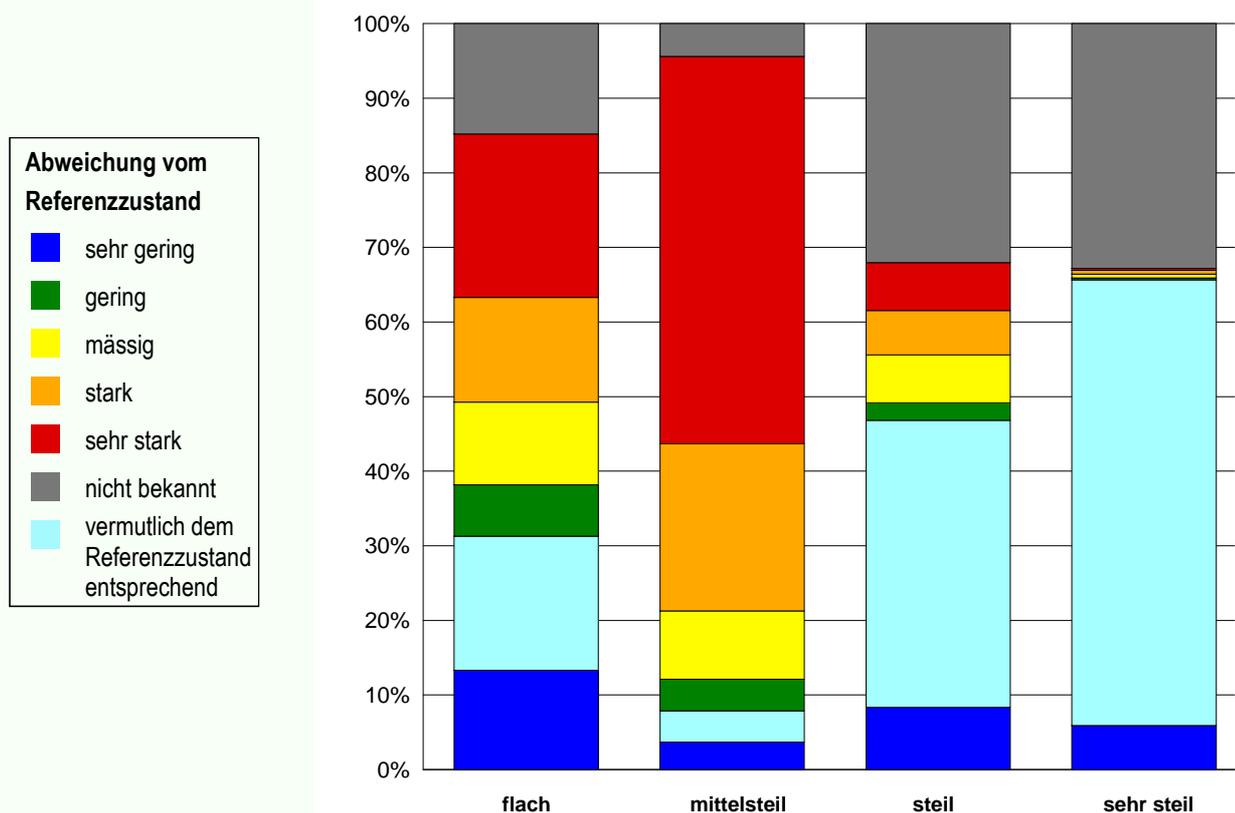
Abb. 4.3: Einstufung des Kriteriums „Uferlinie“, aufgeschlüsselt nach Ufertypen

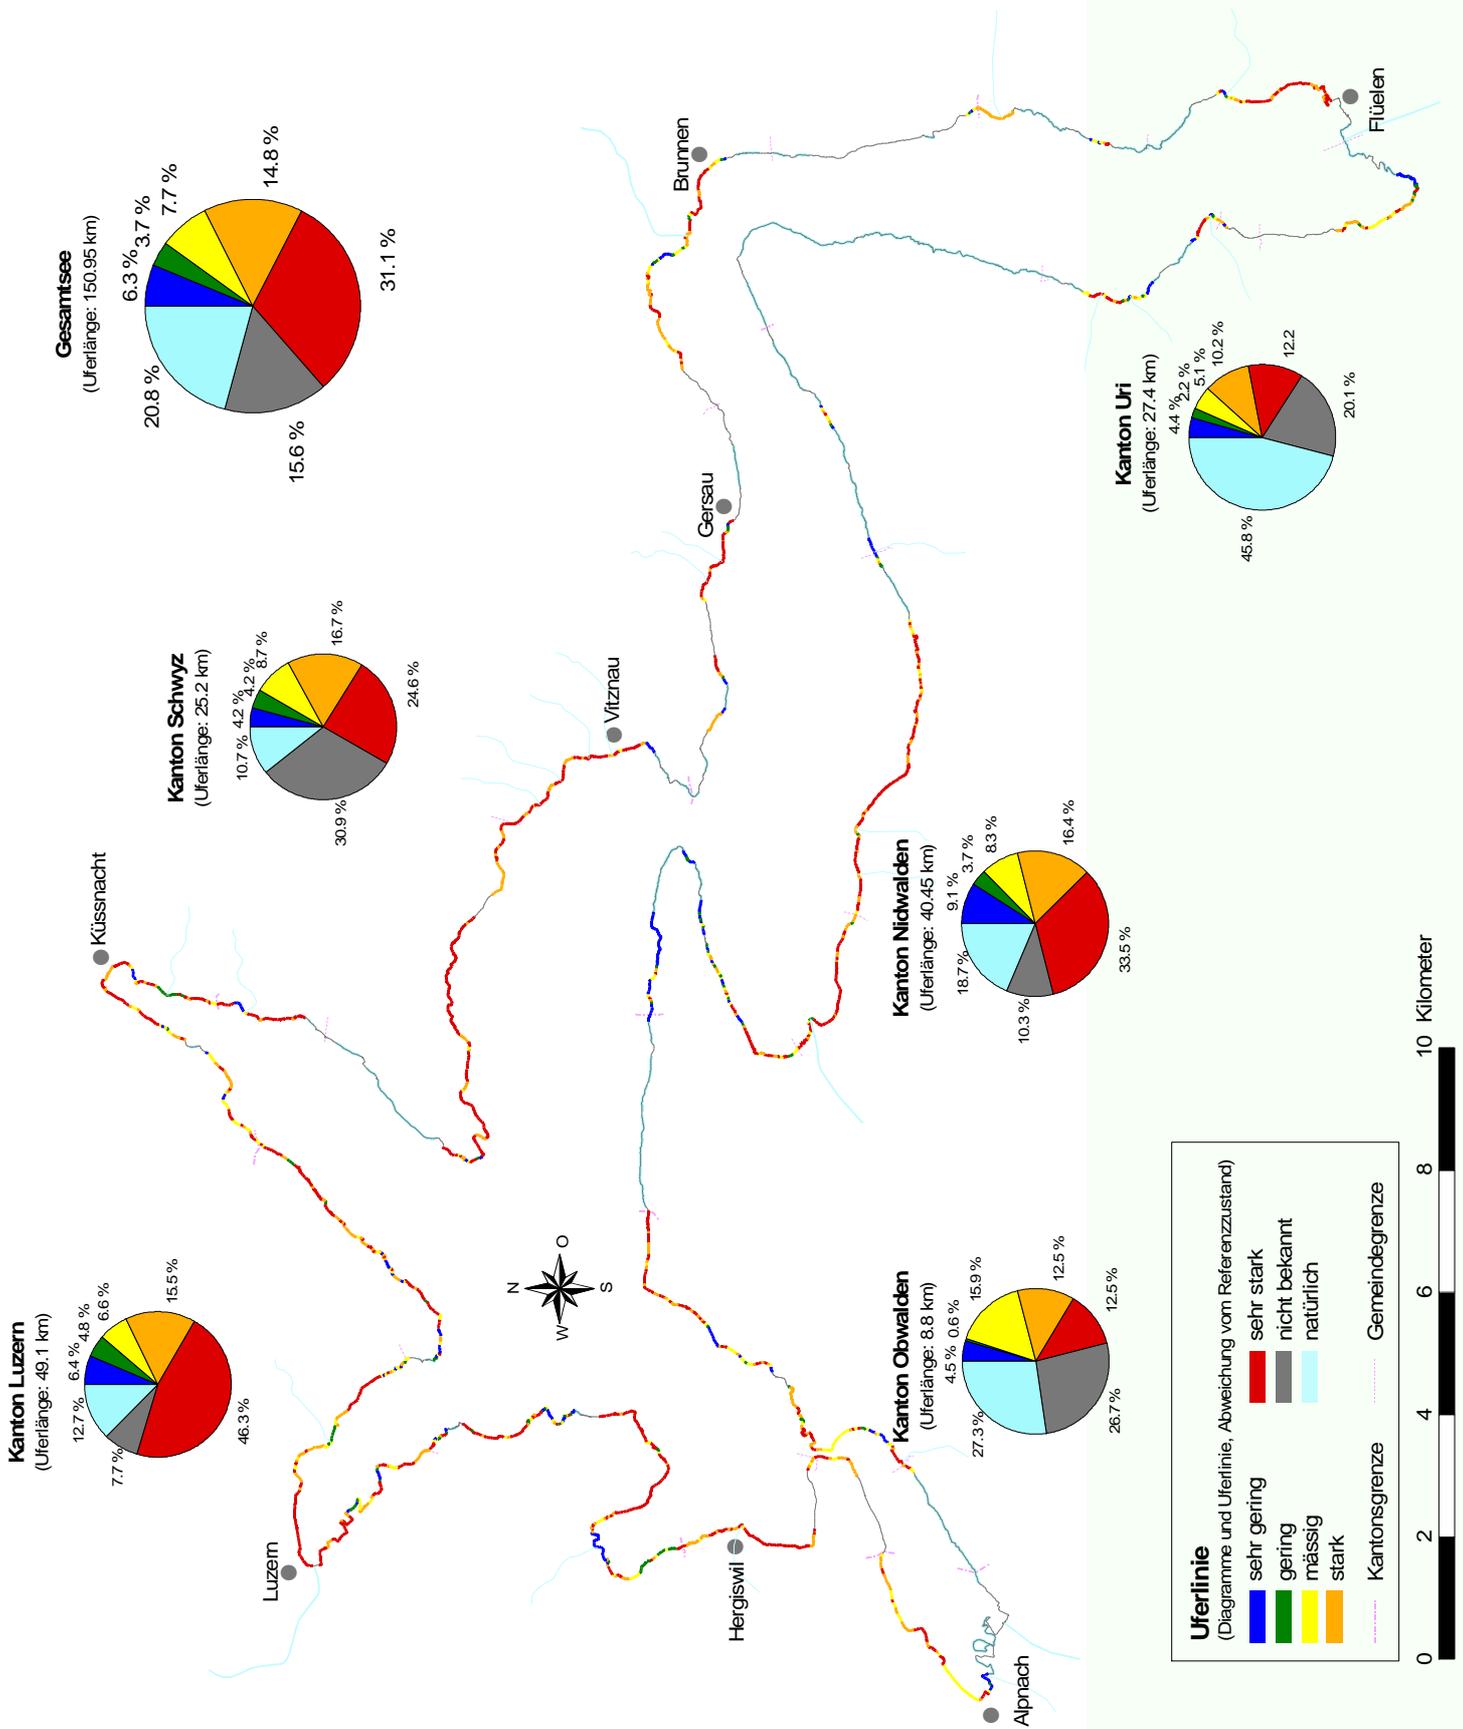
Abb. 4.4: Einstufung des Kriteriums „Uferlinie“ in die 5 Bewertungskategorien sowie Anteile der Bewertungsstufen, aufgeschlüsselt nach Kantonen

Naturnahe Uferlinien sind vor allem in Bereichen zu finden, welche vom Menschen nicht direkt bis zum Ufer besiedelt oder genutzt werden, wie z.B. die sehr steilen Ufer auf der Westseite des Urnersees oder die Steiluferabschnitte im Bereich „Unter Nas“ (Abb. 4.4). Auch die unter Naturschutz gestellten Uferbereiche weisen in der Regel einen natürlichen oder naturnahen Uferverlauf auf (z.B. Steinibachried bei Horw, Breitenbachried bei Greppen, Hopfräben bei Brunnen, Urner Reussdelta bei Flüelen). Die grössten Defizite hingegen werden in der Regel in Uferbereichen von Siedlungen angetroffen. Vor allem mittelsteile Uferabschnitte sind zu etwa ¾ stark oder sehr stark begradigt. (Abb. 4.3). Da nicht alle Uferbereiche untersucht wurden ist ein Vergleich zwischen den Kantonen und Ufertypen nur eingeschränkt möglich. Hellblau hinterlegt sind diejenigen Uferbereiche, welche durch Auswertung der Orthofotos als „vermutlich vom Menschen unbeeinflusst“ eingestuft wurden. Hier kann angenommen werden, dass die Uferlinie „natürlich“ verläuft. Der Zustand der grau hinterlegten Uferbereiche ist nicht bekannt.

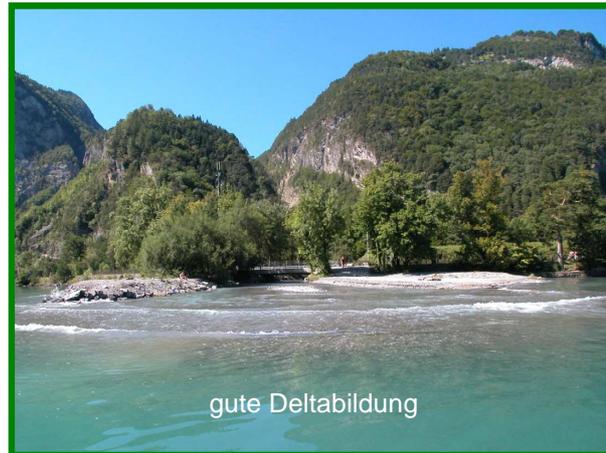
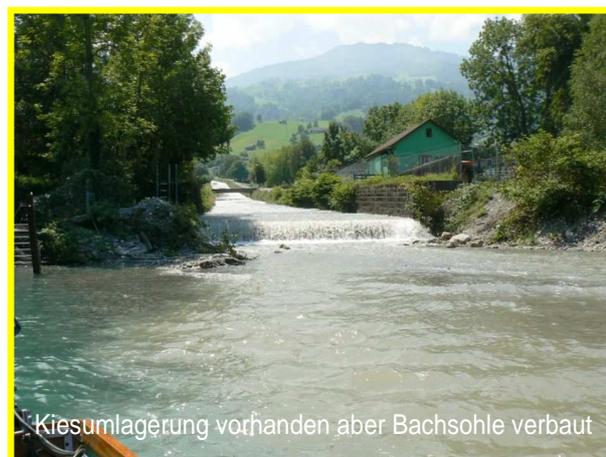
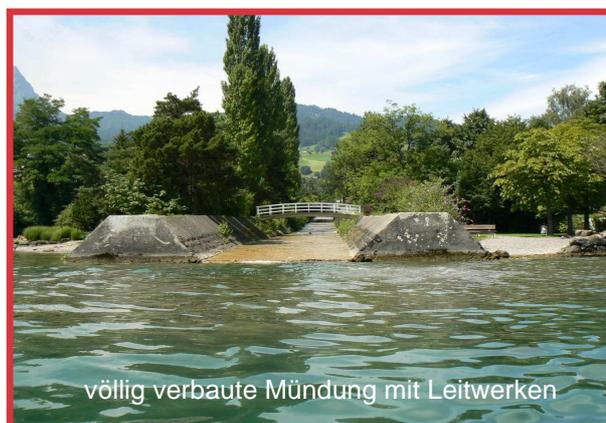
Abb. 4.5: Einstufung des Kriteriums „Deltabildung“ in die 5 Bewertungskategorien sowie Anteile der Bewertungsstufen, aufgeschlüsselt nach Kantonen. Die Zahlen innerhalb der Kreissegmente geben die Anzahl der Zuflüsse in der entsprechenden Bewertungsstufe an

Dieses Kriterium ist nur auf die Mündungen von Fließgewässern anwendbar und daher nur für einen kleinen Teil der Uferstrecken am See relevant. Insgesamt wurden 73 Zuflüsse erfasst (Abb. 4.5). Die Ergebnisse zeigen, dass nur wenig der Zuläufe natürlich oder naturnah in den See münden. Bei einem Fünftel konnten zwar Sedimentumlagerungen beobachtet werden, jedoch war häufig die Sohle des Gewässers bis zur Mündung in den See befestigt. Bei einem Grossteil der Zuflüsse war das Ufer beidseitig der Mündung hart verbaut oder die Deltabildung wurde durch Kiesbaggerungen im Mündungsbereich gestört.

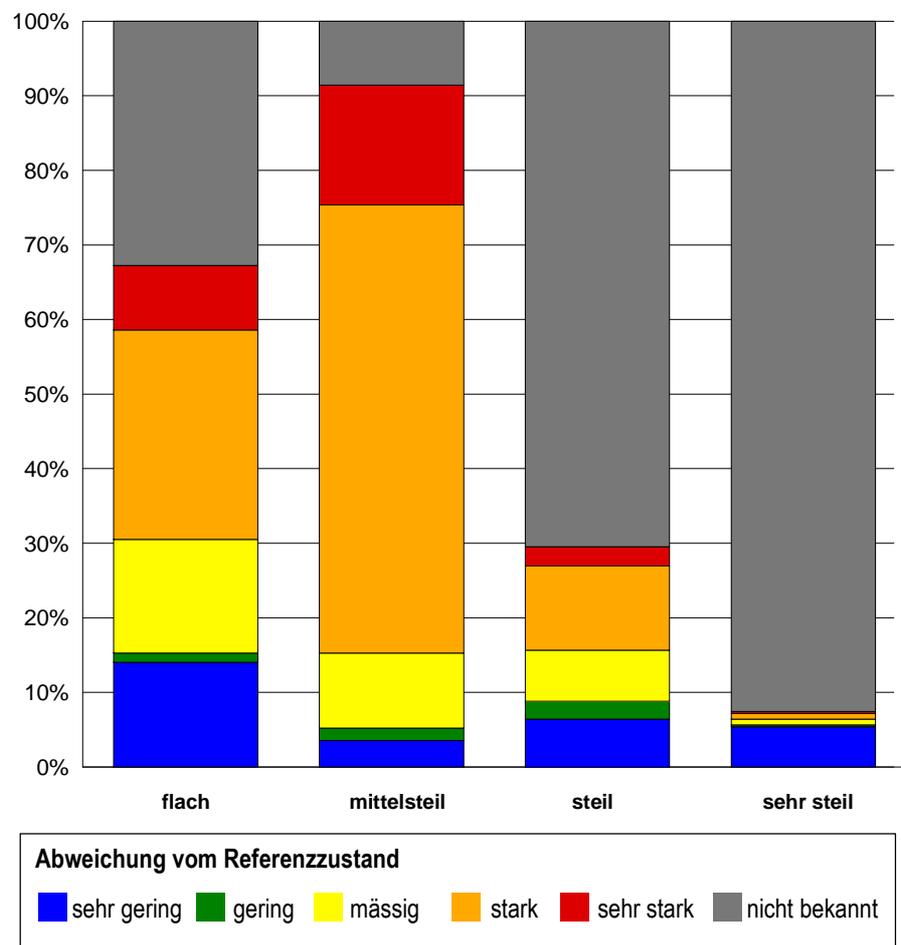
Abb. 4.6: Einstufung des Kriteriums „Ufersubstrat“, aufgeschlüsselt nach Ufer-typen

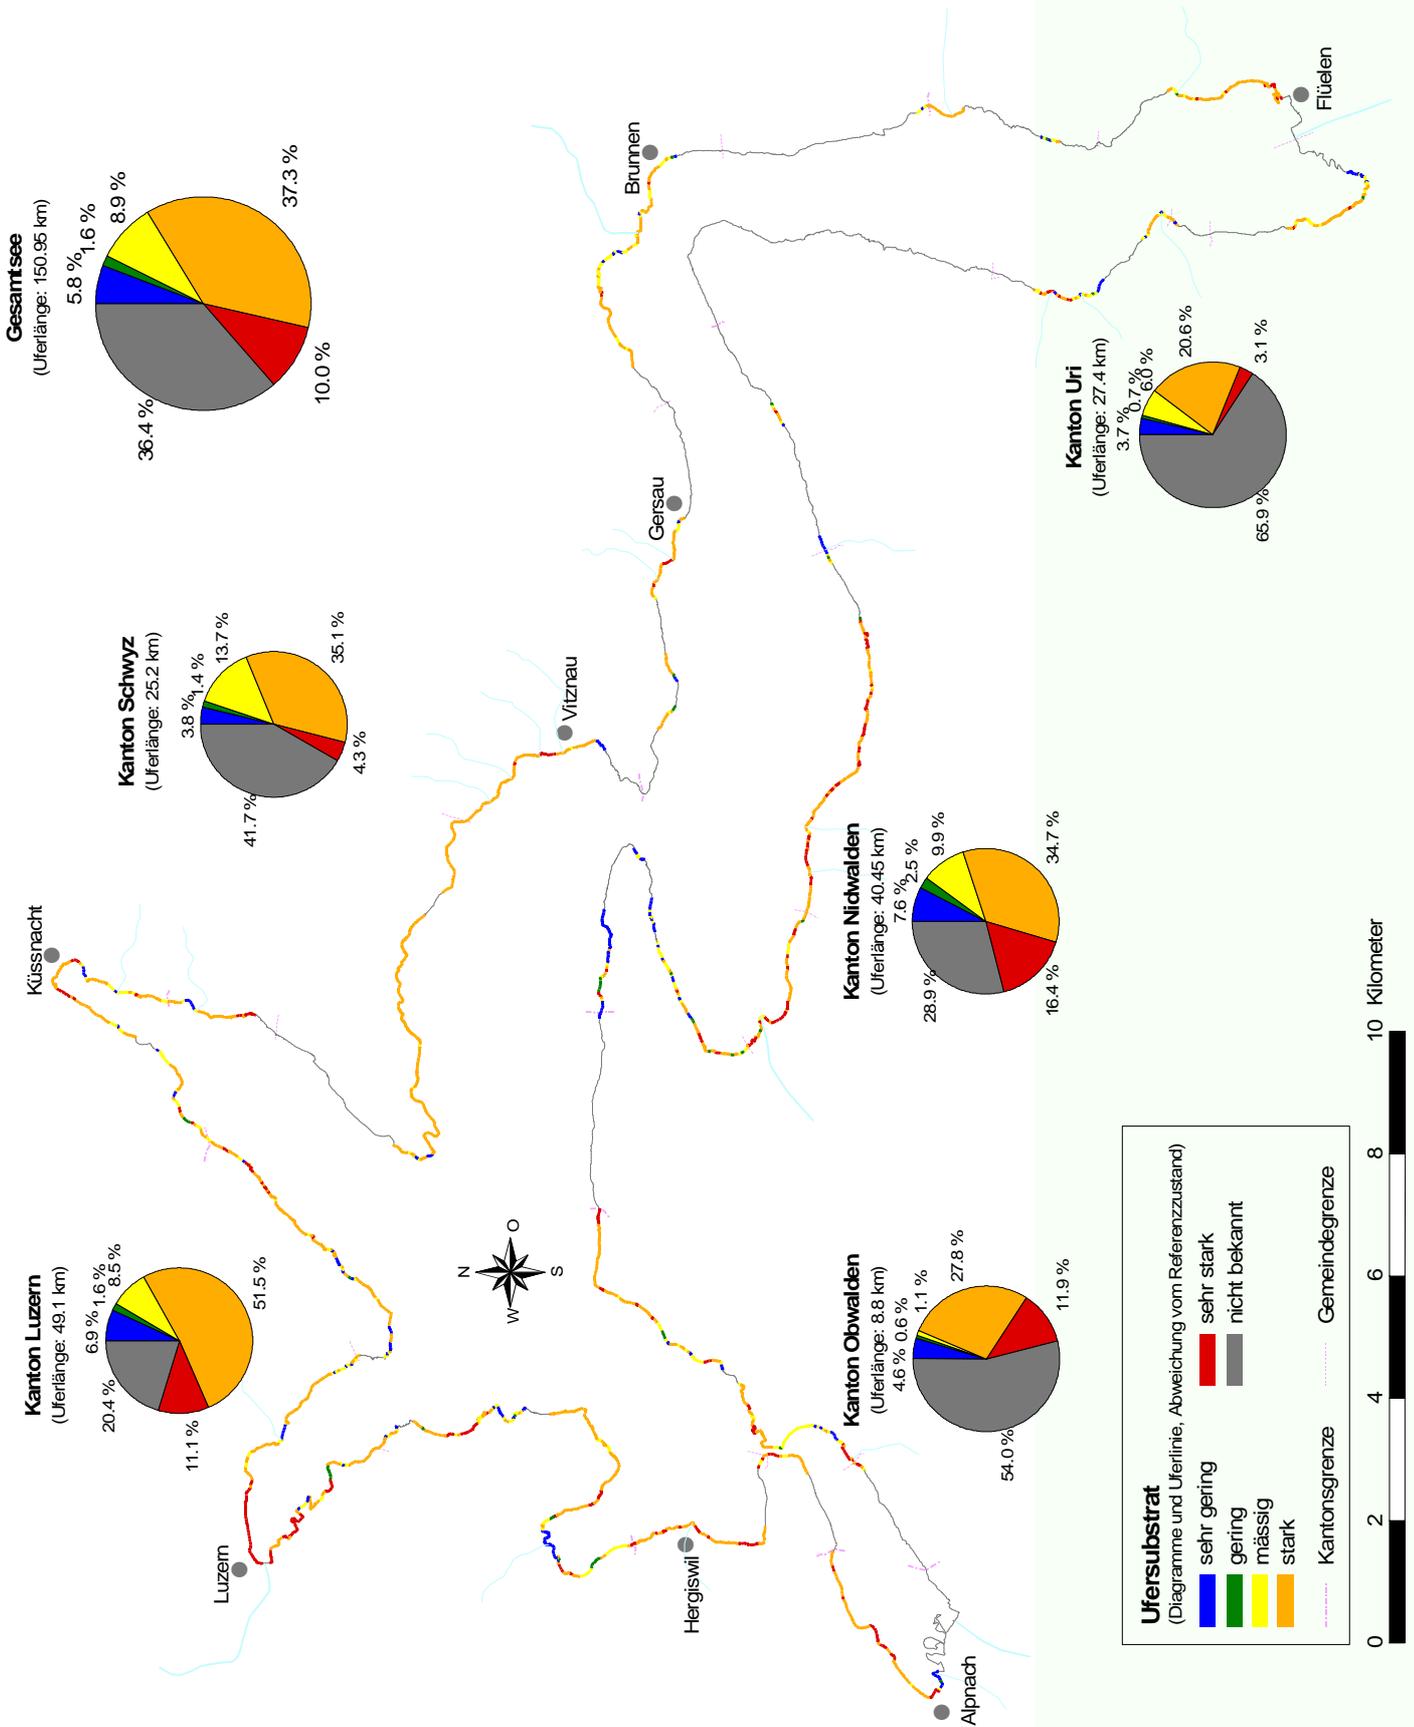
Abb. 4.7: Einstufung des Kriteriums „Ufersubstrat“ in die 5 Bewertungskategorien sowie Anteile der Bewertungsstufen, aufgeschlüsselt nach Kantonen

Da es sich beim Vierwaldstättersee um einen regulierten See handelt, fallen die Wasserstandsschwankungen deutlich geringer aus als beispielsweise am unregulierten Bodensee. Mauern liegen meistens ganzjährig am Wasser, so dass beim Kriterium „Ufersubstrat“ - in diesem Fall die Mauer - häufig starke und sehr starke Abweichungen vom Referenzzustand zu beobachten sind (Abb. 4.7). Weite Bereiche des Ufers sind mit Blöcken verbaut (orange Farbe). Auch hier sind die mittelsteilen Ufer besonders betroffen (Abb. 4.6). Für das Kriterium „Ufersubstrat“ kann aufgrund der Orthofoto-Auswertung nicht zwingend angenommen werden, dass die als „natürlich“ eingestufteten Uferabschnitte auch immer ein Ufersubstrat aufweisen, das dem Referenzzustand entspricht. Daher wurden alle nicht bearbeiteten Uferabschnitte grau hinterlegt.

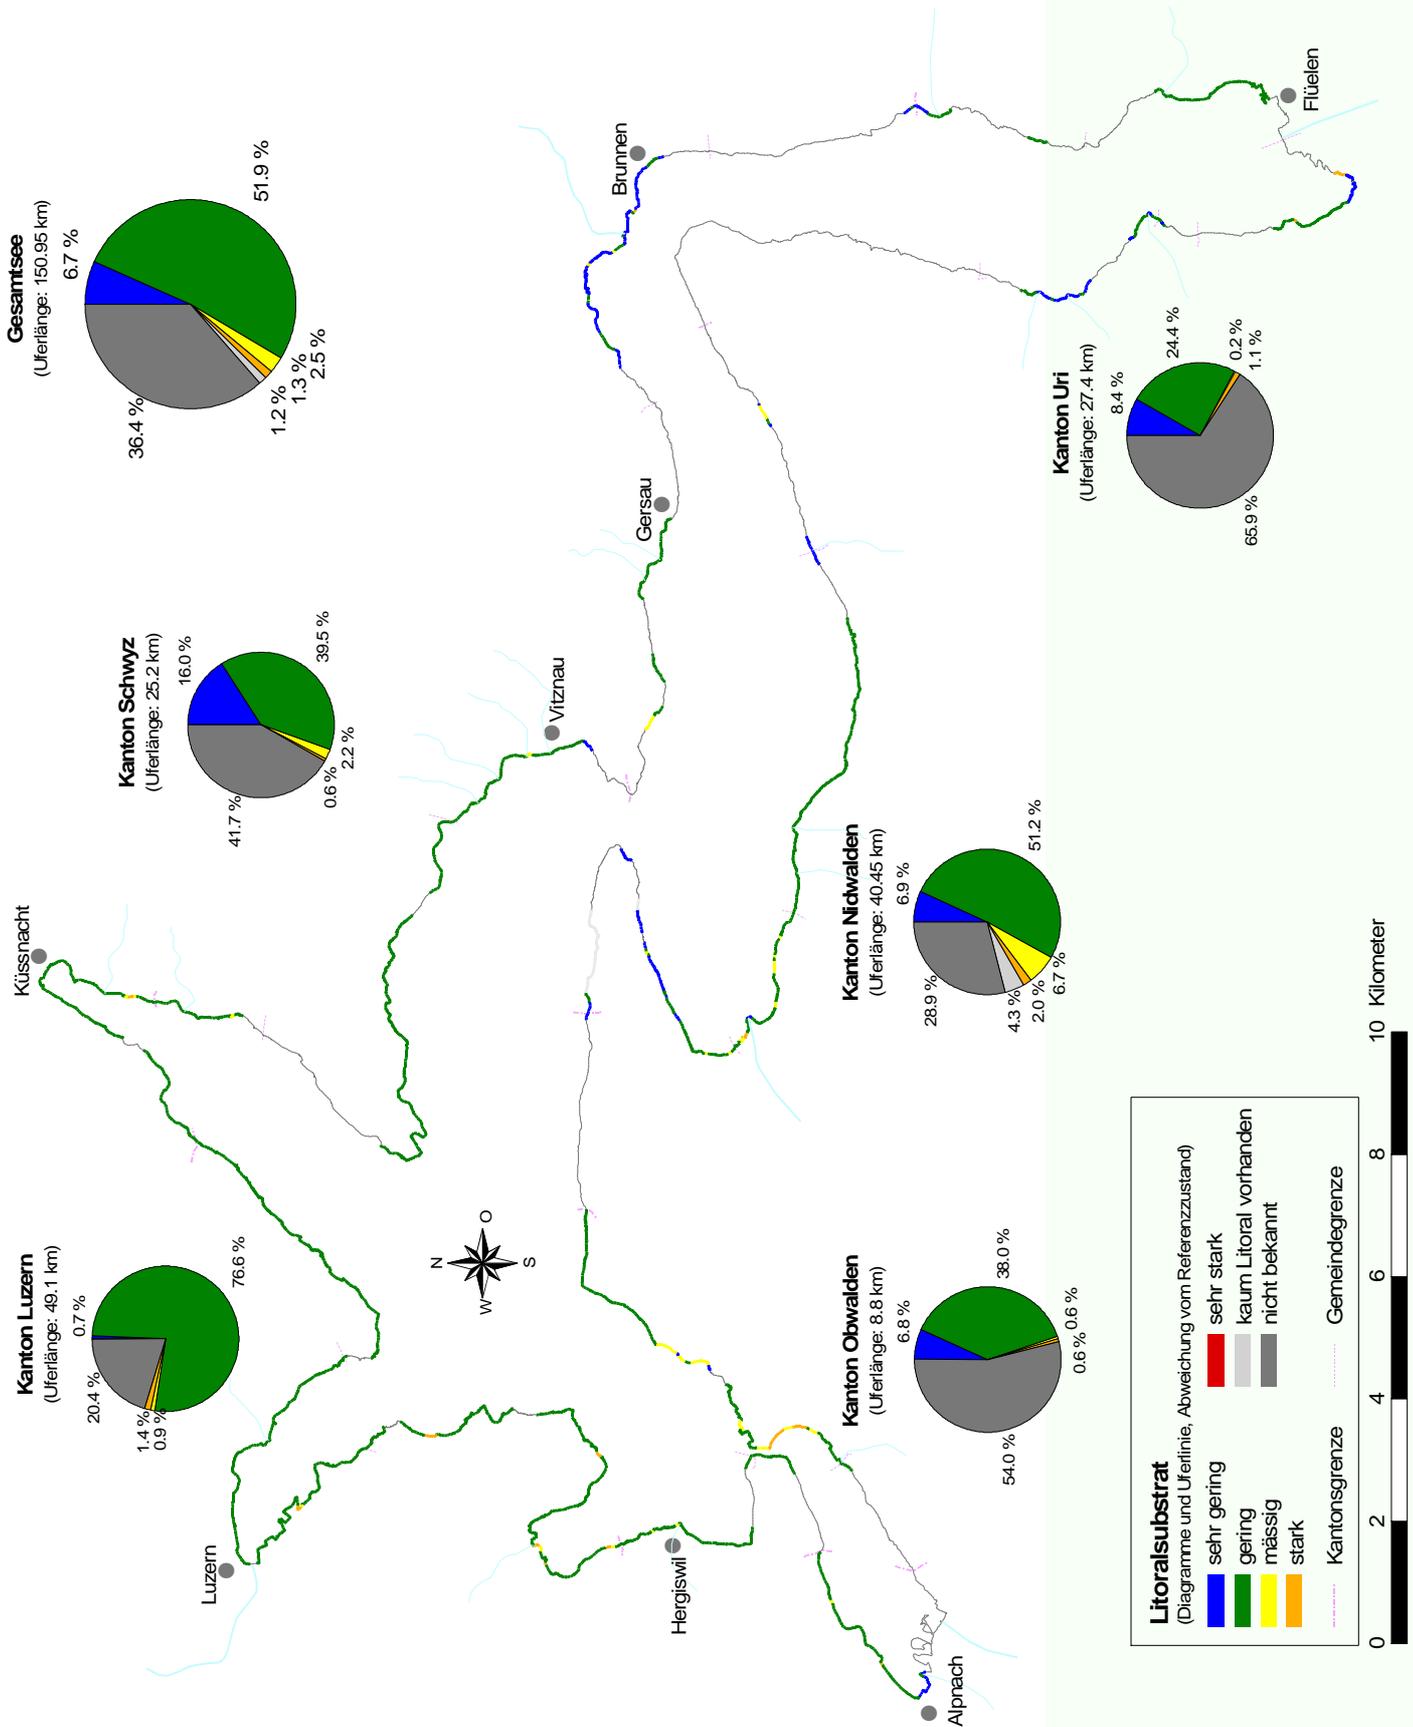
Abb. 4.9: Einstufung des Kriteriums „Litoralsubstrat“ in die 5 Bewertungskategorien sowie Anteile der Bewertungsstufen, aufgeschlüsselt nach Kantonen

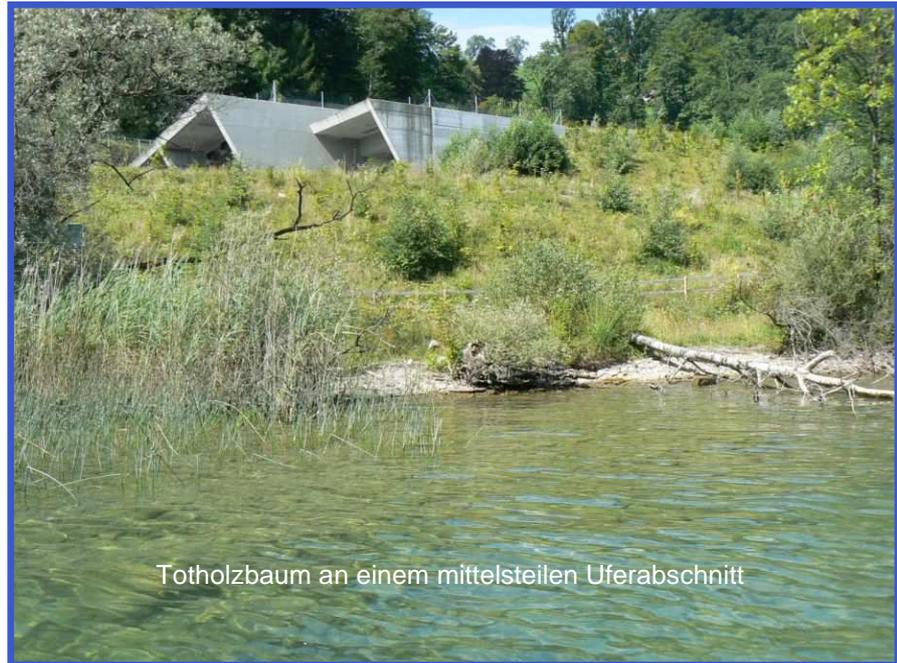
Totholzbaum an einem mittelsteilen Uferabschnitt

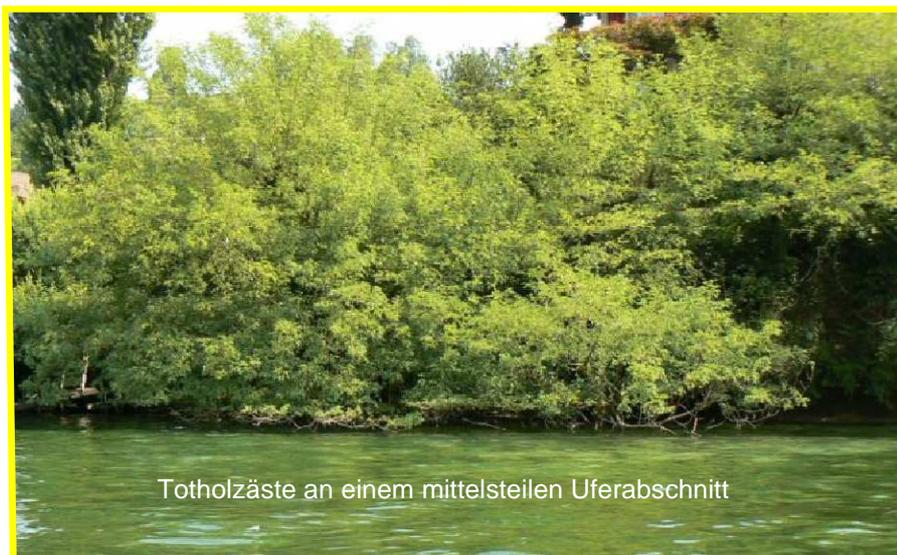
Totholzäste an einem mittelsteilen Uferabschnitt

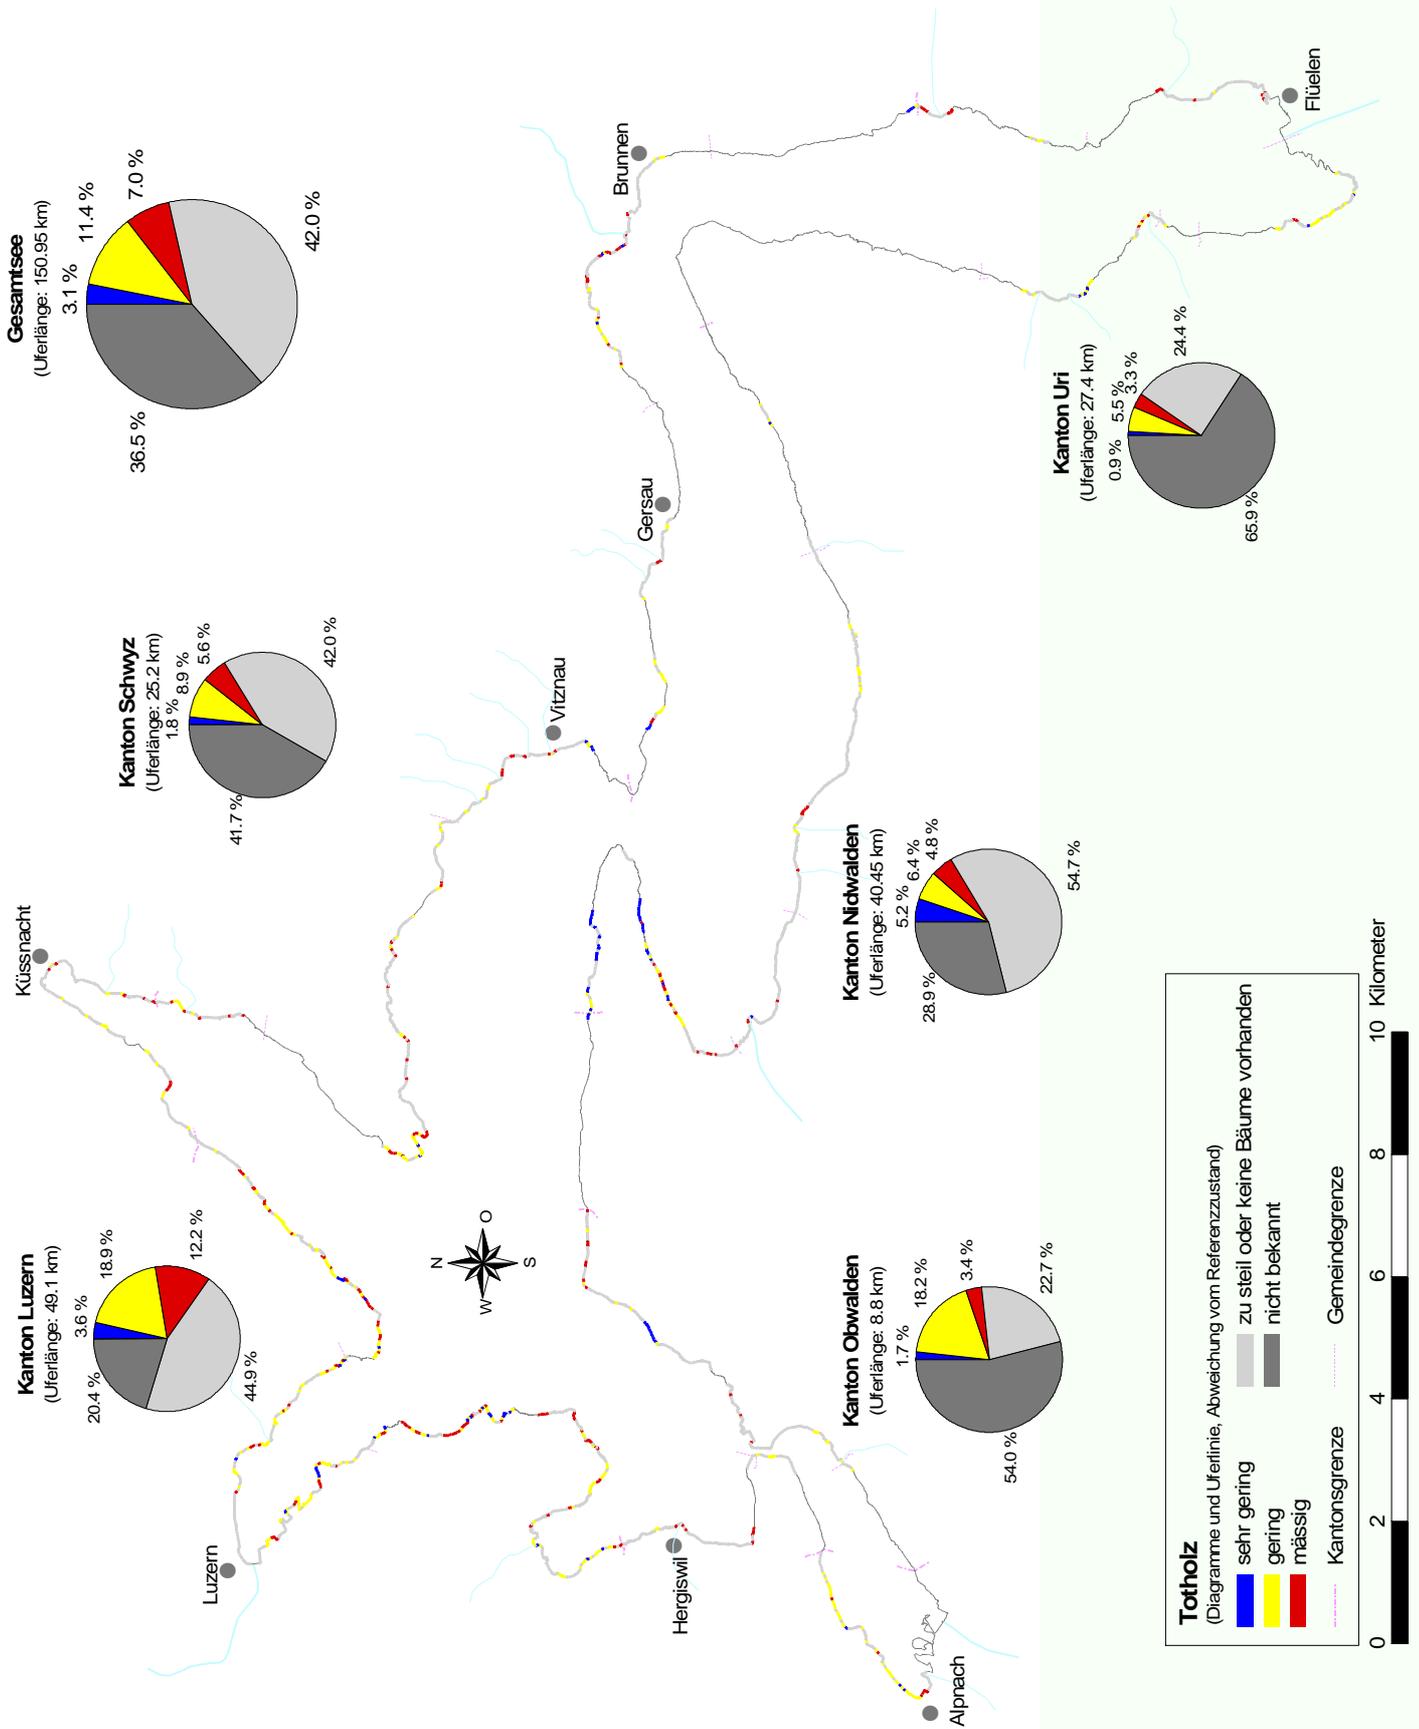
Abb. 4.10: Einstufung des Kriteriums „Totholz“ in die 3 Bewertungskategorien sowie Anteile der Bewertungsstufen, aufgeschlüsselt nach Kantonen

Bei diesem Kriterium zeigt sich, dass an 42 % des Seeufers kein Totholz zu erwarten ist, da entweder kein Ufergehölz vorhanden ist oder die Flachwasserzone so schmal ist, dass Totholz nicht am Ufer liegen bleiben würde (Abb. 4.10). Dennoch wurden auch an Steiluferabschnitten häufig umgestürzte Bäume registriert.

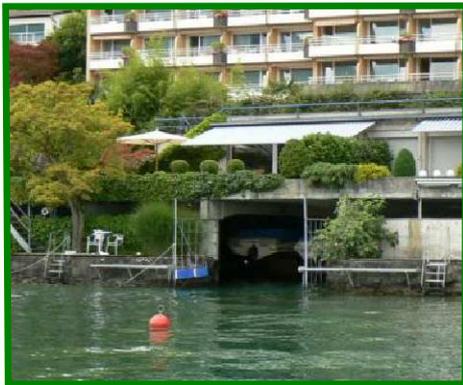
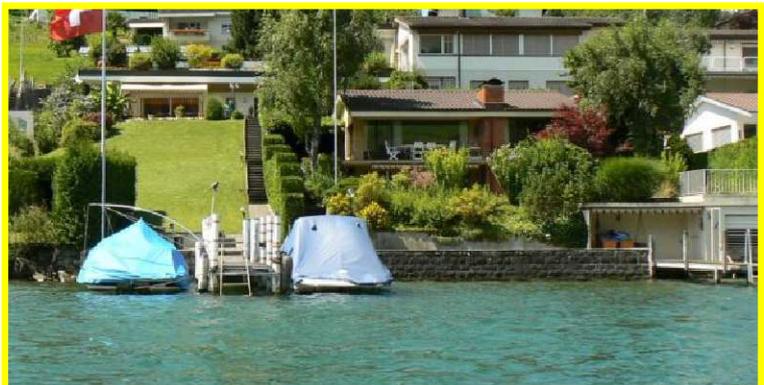
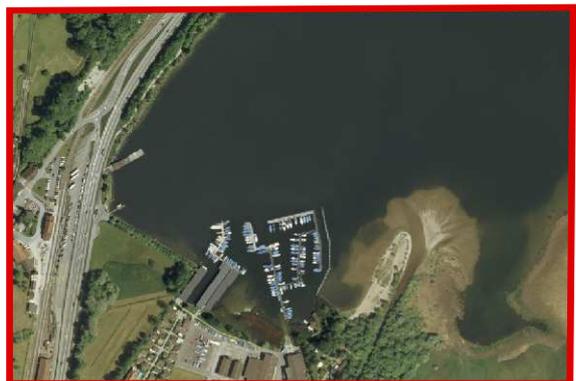
Beispielbilder für Hindernisse: die Rahmenfarbe entspricht der Einstufung hinsichtlich der Abweichung vom Referenzzustand

Weite Bereiche des Seeufers entsprechen dem Referenzzustand (Abb. 4.12). Dennoch lässt sich eine Zersplitterung feststellen. Hindernisse kommen vor allem in verbauten Abschnitten vor. Lediglich an 12 % der unverbauten Uferabschnitte traten Hindernisse auf, wohingegen bei knapp der Hälfte der verbauten Uferabschnitte Hindernisse festgestellt wurden. Steiluferbereiche sind - sofern die untersuchten Abschnitte auch auf die nicht bewerteten Abschnitte übertragbar sind - weniger betroffen als flache und mittelsteile Uferabschnitte (Abb. 4.11).

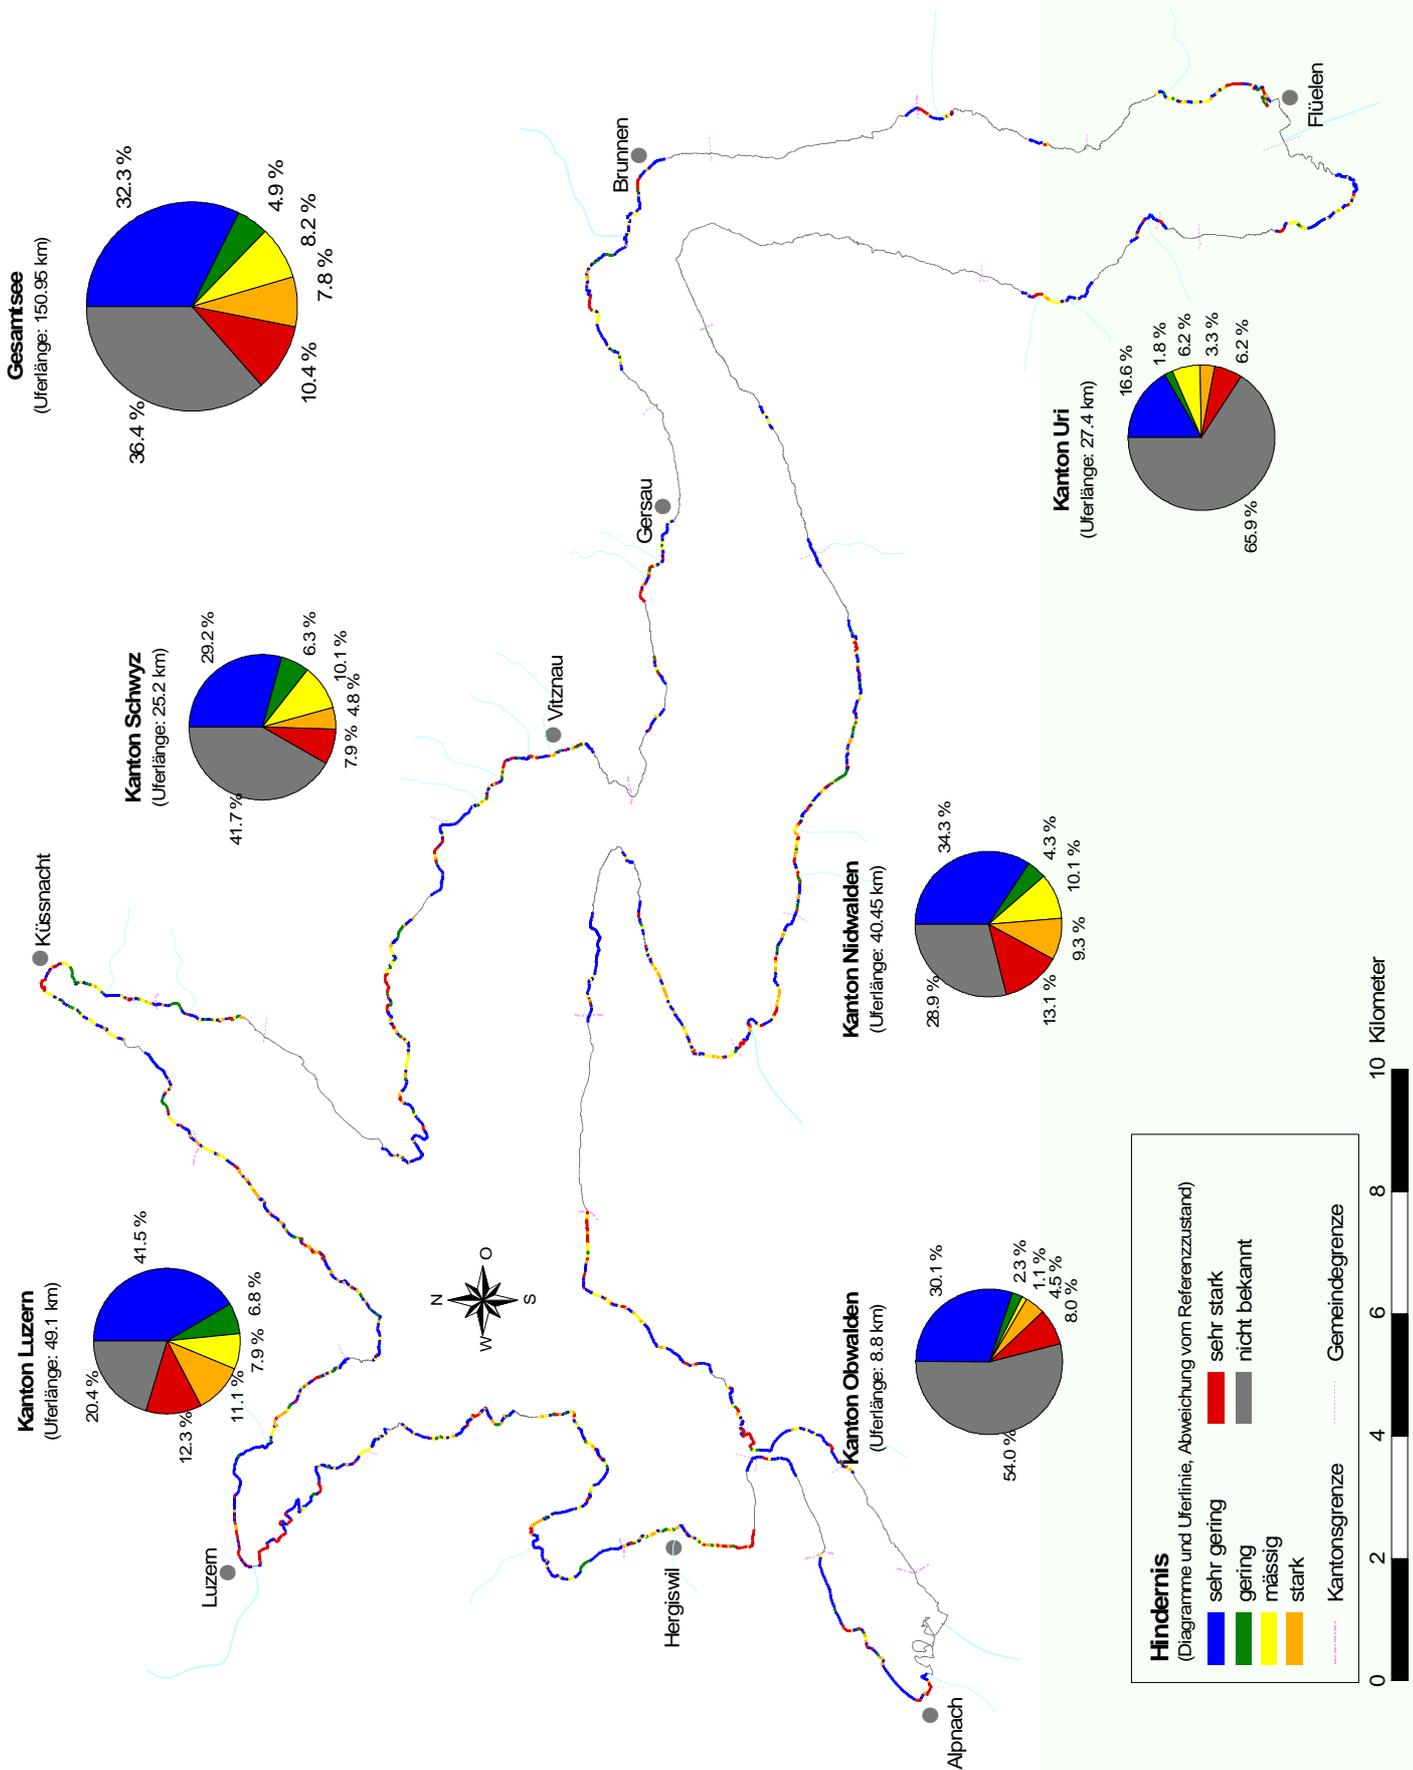
Abb. 4.12: Einstufung des Kriteriums „Hindernis“ in die 5 Bewertungskategorien sowie Anteile der Bewertungsstufen, aufgeschlüsselt nach Kantonen
