AUFSICHTSKOMMISSION
VIERWALDSTÄTTERSEE

Seeuferbewertung Vierwaldstättersee 2008

April 2010

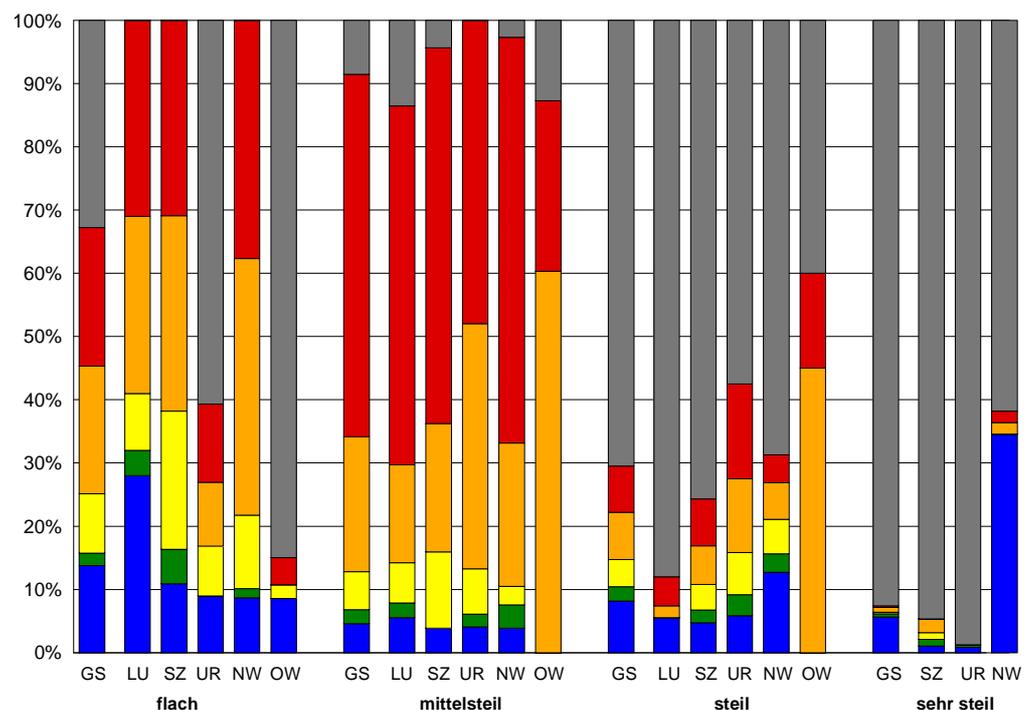
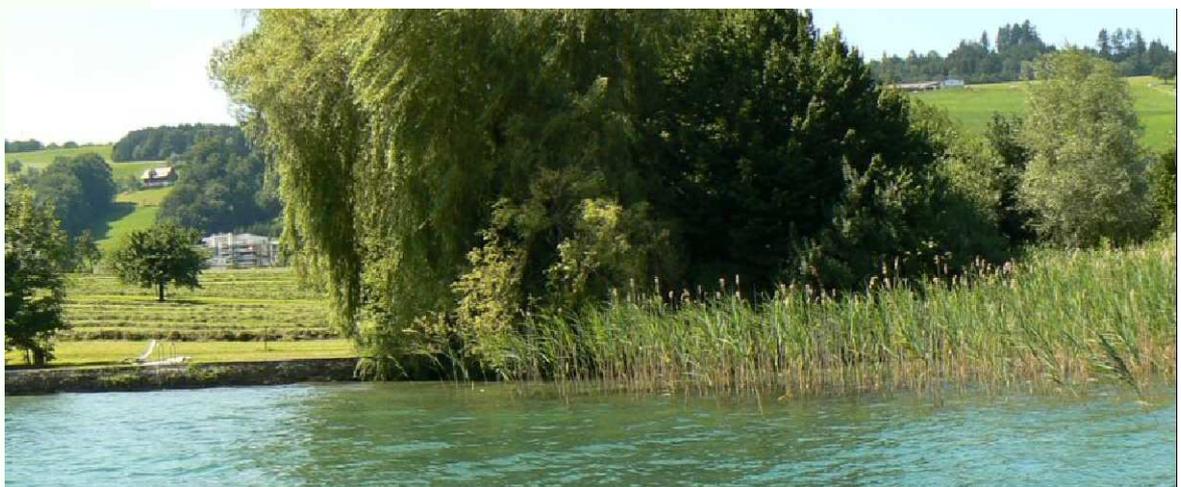
Abb. 4.13: Einstufung des Kriteriums „Uferverbauung“, aufgeschlüsselt nach Ufertypen und Kantonen (GS=Gesamtsee, LU, SZ, UR, NW, OW = Abkürzungen für die entsprechenden Kantone).

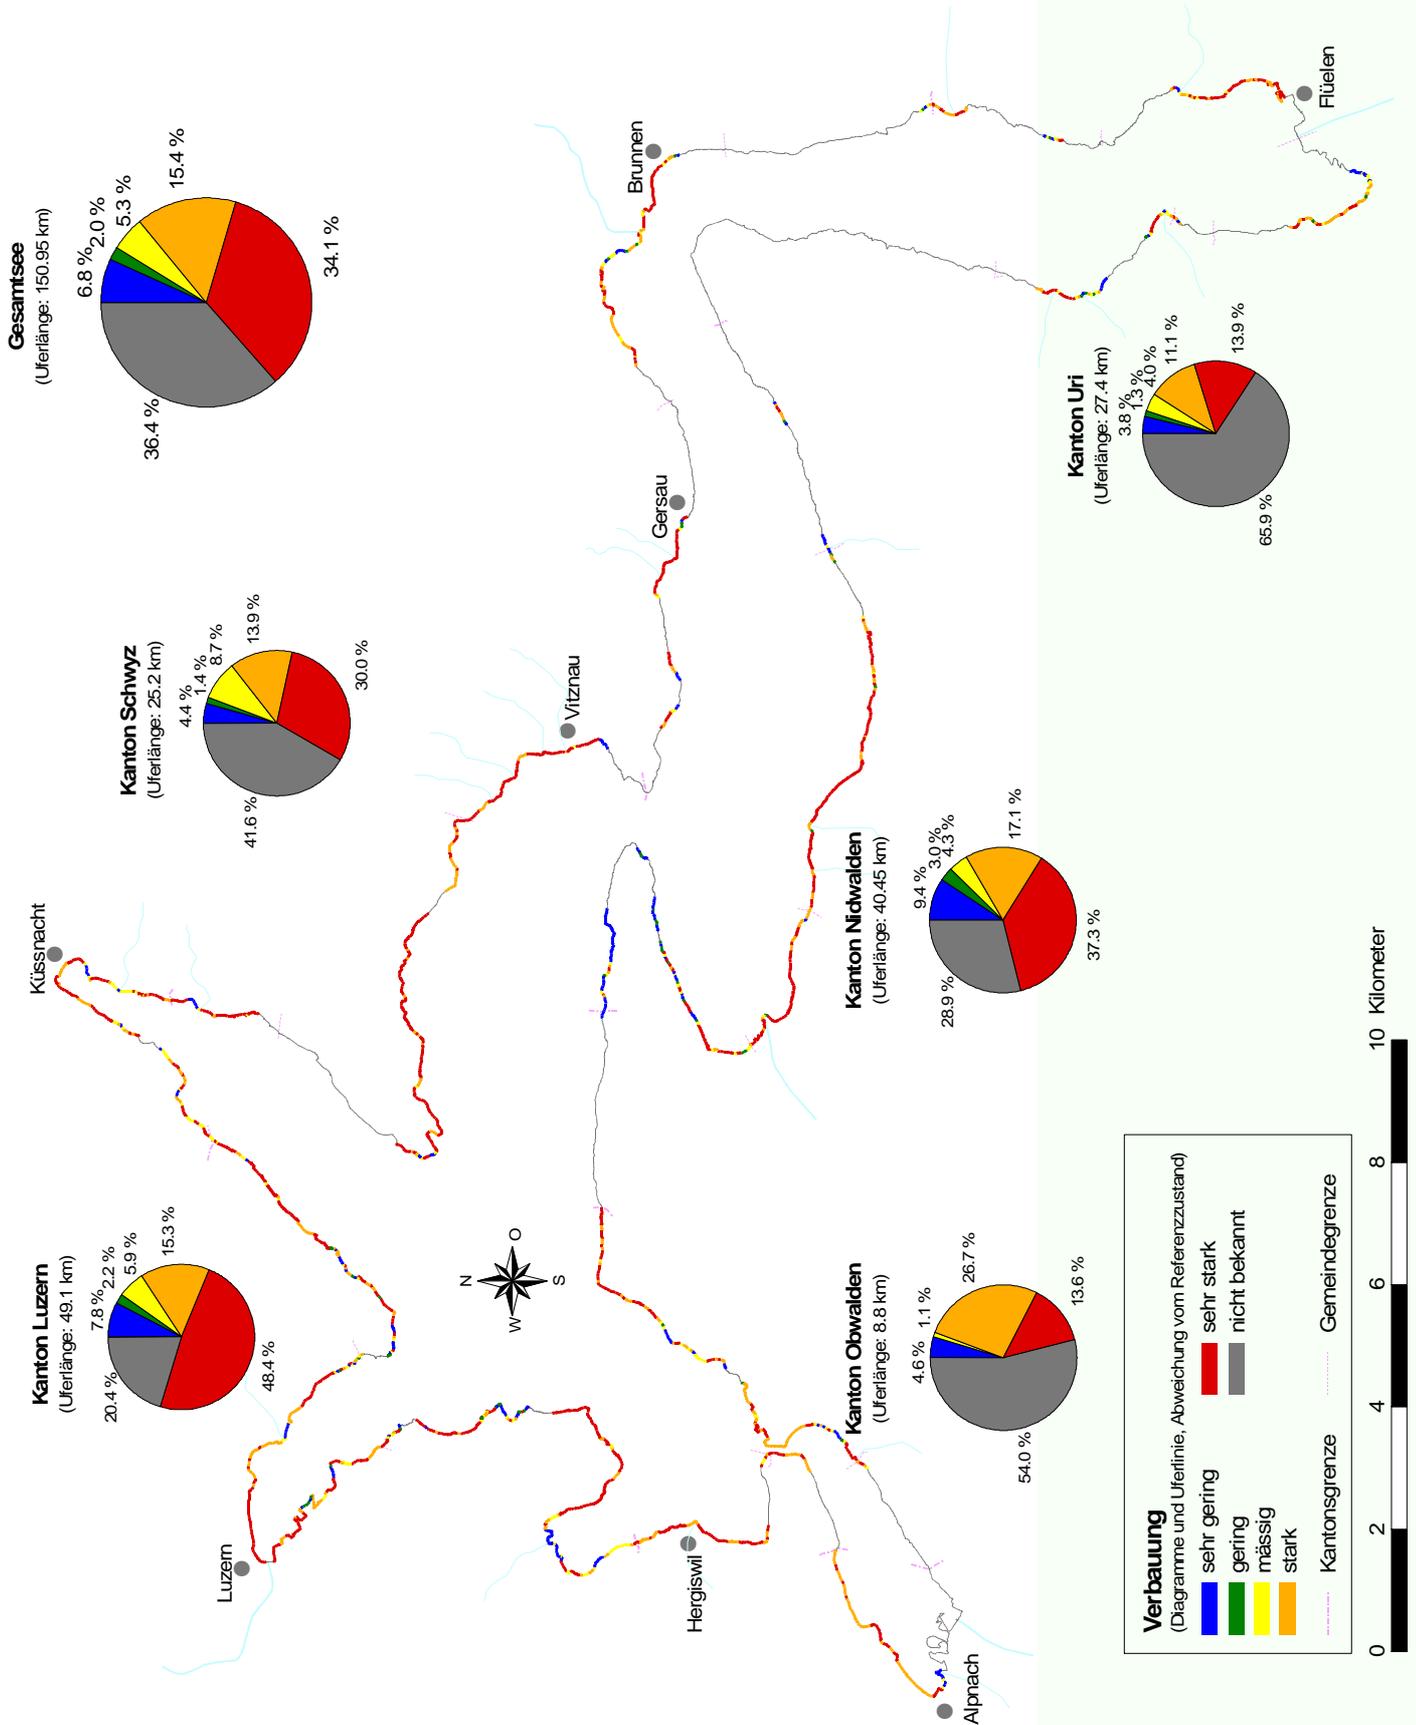
Abb. 4.14: Einstufung des Kriteriums „Uferverbauung“ in die 5 Bewertungskategorien sowie Anteile der Bewertungsstufen, aufgeschlüsselt nach Kantonen

Nahezu die Hälfte der Ufer des Vierwaldstättersees sind stark bis sehr stark verbaut (Blöcke = orange, Mauern = rot; vgl. Abb. 4.14). Da von gut einem Drittel der Uferabschnitte die Verbauung nicht bekannt ist, dürfte der tatsächliche Verbauungsgrad noch etwas höher liegen. Die Uferstrecke des Kantons Luzern, welche lediglich zu 1/5 nicht untersucht wurde, weist einen Verbauungsgrad von knapp 64 % auf. Selbst naturnah ausgeprägte Uferzonen sind mit Mauern versehen (siehe Bild unten). Mauern kanalisieren die Strömungen und reflektieren die Wellen, was zu grosser Substratinstabilität direkt vor den Mauern führt. In der Regel sind Feinsubstrate aus dem Sediment vor Mauern ausgewaschen und nur gröbere Fraktionen bleiben liegen. Diese bieten ungünstige Verhältnisse zur Besiedlung durch Röhricht. Die Ufertypen wurden für dieses Kriterium zusätzlich nach den Kantonen aufgesplittet (Abb. 4.13). Für die Kantone Luzern, Schwyz und Nidwalden wurden alle Flachuferbereiche untersucht. Bei den mittelsteilen Uferabschnitten liegen die Ergebnisse nur für den Kanton Uri vollständig vor. Der Verbauungsgrad am mittelsteilen Ufer liegt zwischen 72 und 87 %. Die untersuchten Uferabschnitte des Kantons Obwalden sind alle stark bis sehr stark verbaut. Flachuferabschnitte sind in den Kantonen Luzern und Schwyz zu etwa 60 % stark bis sehr stark verbaut, im Kanton Nidwalden sogar zu knapp 80 %.

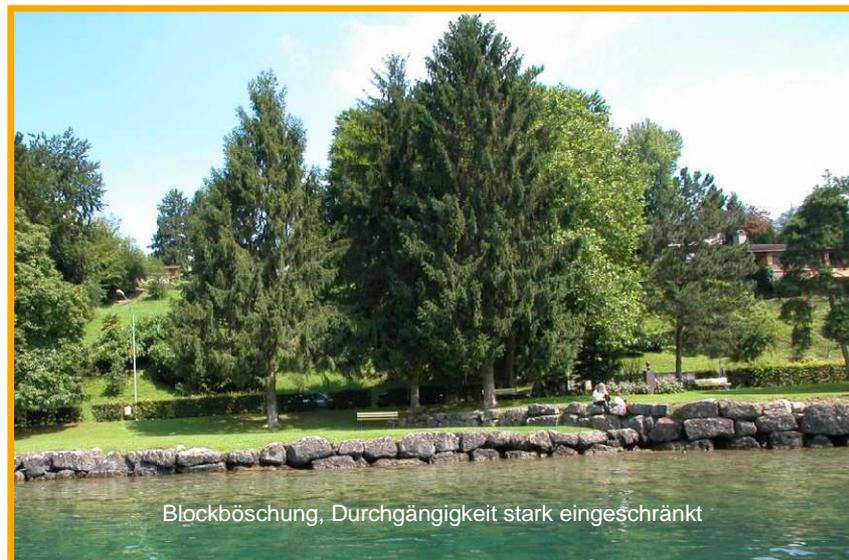
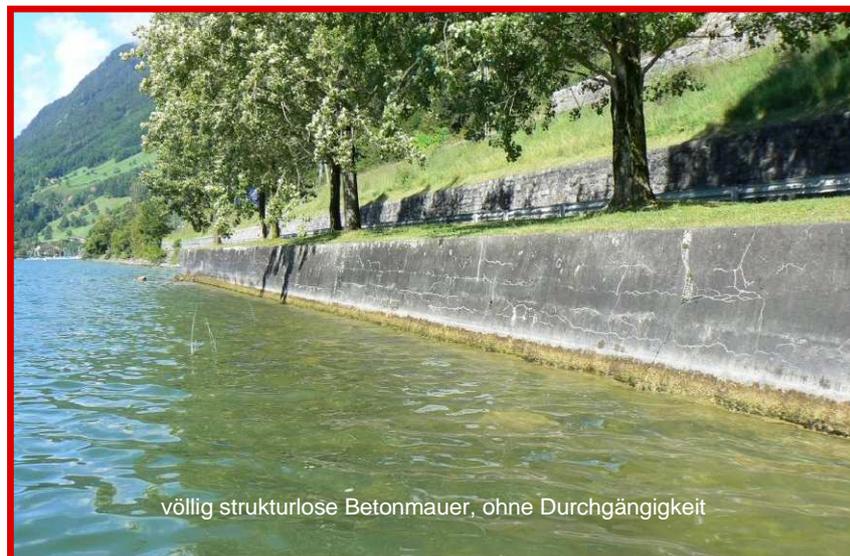
Abb. 4.15: Einstufung des Kriteriums „biologische Durchgängigkeit der Verbauung“ in die 5 Bewertungskategorien sowie Anteile der Bewertungsstufen, aufgeschlüsselt nach Kantonen

Da dieses Kriterium nur bei Abschnitten mit Verbauungen in Betracht kommen kann, blieben hierfür alle Uferabschnitte ohne Verbauung unberücksichtigt. Bei den Einstufungen zeigt sich, dass dort, wo Verbauungen vorgenommen wurden, mehrheitlich Varianten mit „hartem“ Ausbau und daher geringer biologischer Durchgängigkeit vorliegen (Abb. 4.15).

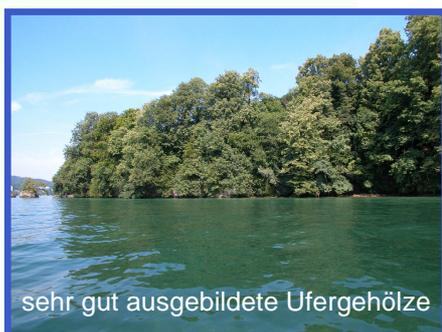
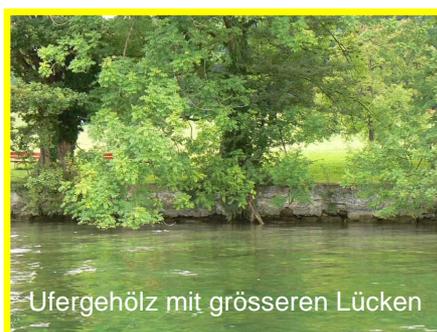
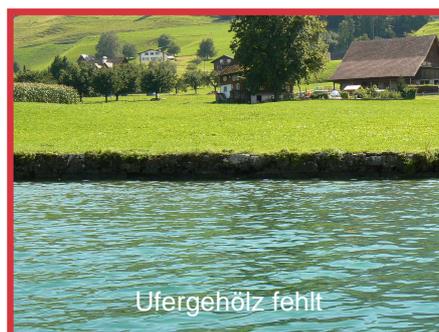
Abb. 4.17: Einstufung des Kriteriums „Ufergehölze“ in die 5 Bewertungskategorien sowie Anteile der Bewertungsstufen, aufgeschlüsselt nach Kantonen

An diesem Kriterium wird (neben dem Kriterium „Hinterlandvernetzung“) besonders deutlich, dass die landseitige Ausgestaltung gegenwärtig an vielen Stellen vom natürlichen Zustand abweicht. Erwartungsgemäss ist dieses Defizit im Bereich von Siedlungen besonders stark ausgeprägt, jedoch keineswegs auf besiedelte Uferabschnitte beschränkt. So verbleiben nur wenige grössere Abschnitte mit naturnahen Beständen von Ufergehölzen, wie z.B. am Meggenhorn, und im Bereich „Unter Nas“ (Abb.4.17). Hierzu ist allerdings anzumerken, dass die Uferabschnitte des Ufertyps „sehr steiles Ufer“, die zu über 90 % nicht untersucht wurden, überwiegend natürliche bzw. naturnahe Gehölzbestände aufweisen dürften. Die Defizite betreffen vor allem den Ufertyp „mittelsteiles Ufer“. Ein Gehölzsaum befindet sich nur noch bei ca. 10 % der Uferabschnitte in Nähe zum Referenzzustand (Abb. 4.16). Mehr als 60 % der mittelsteilen Uferbereiche weichen bezüglich der Ufergehölze stark bis sehr stark vom Referenzzustand ab, d.h. es gibt vorwiegend lediglich Einzelbäume oder -büsche oder gar keine Gehölze.

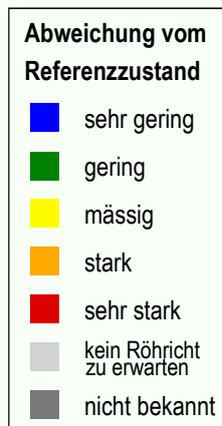
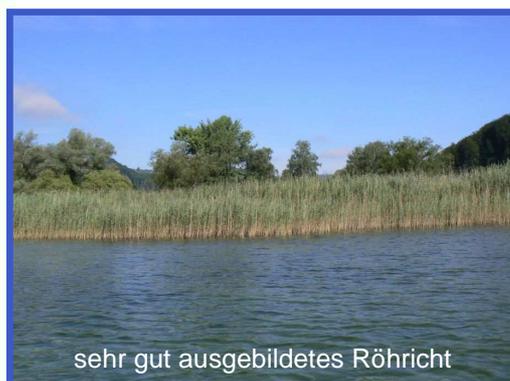
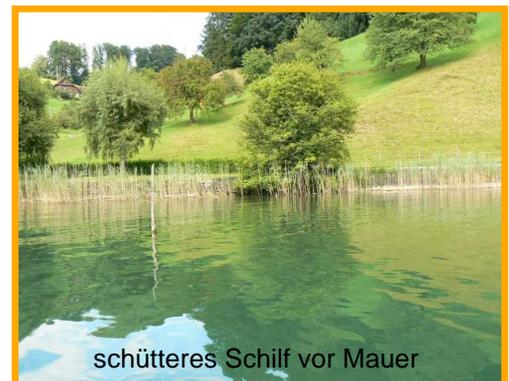
Abb. 4.19: Einstufung des Kriteriums „Röhricht“ in die 5 Bewertungskategorien sowie Anteile der Bewertungsstufen, aufgeschlüsselt nach Kantonen

Da für dieses Kriterium nur Uferabschnitte zur Bewertung herangezogen wurden, an denen sich Röhrichtbestände natürlicherweise entwickeln konnten, bleiben alle Steiluferstellen, aber auch zahlreiche exponierte Bereiche des mittelsteilen Ufertyps unberücksichtigt (graue Farbe). Für die verbleibenden Uferabschnitte zeigt sich, dass einerseits naturnahe Röhrichtbestände vorzufinden sind, andererseits aber auch zahlreiche Uferabschnitte in dieser Hinsicht Defizite aufweisen (Abb. 4.19). In Flachuferbereichen findet man naturnahe Röhrichtbestände lediglich im Bereich von Naturschutzgebieten wie z.B. das Steinlibachried bei Horw oder Bereiche des Stansstader Rieds. Wenn Röhricht an mittelsteilen Uferbereichen vorkommt (Abb. 4.18), dann handelt es sich in der Regel um kleine Bestände, häufig auch mit dahinter liegenden Mauern ohne Anschluss an Landlebensräume. Wie unter Kapitel 4.2.7 ausgeführt, wirken sich Mauern negativ auf die Substratstabilität aus, so dass es zur Ausdünnung von Schilfbeständen und zur Auflösung der geschlossenen Schilffront kommen kann. Diese Entwicklung ist auch an anderen Seen zu beobachten.

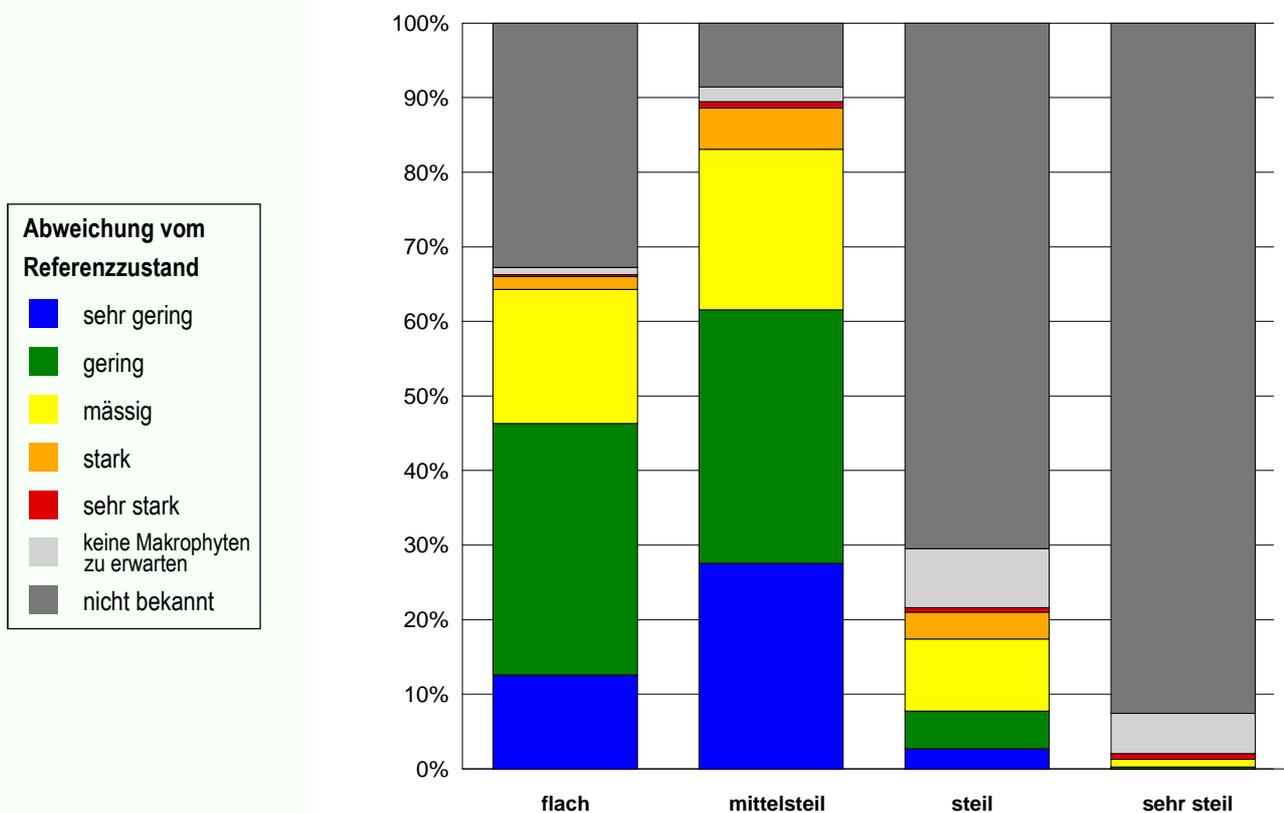
Abb. 4.20: Einstufung des Kriteriums „Makrophyten“, aufgeschlüsselt nach Ufer-typen

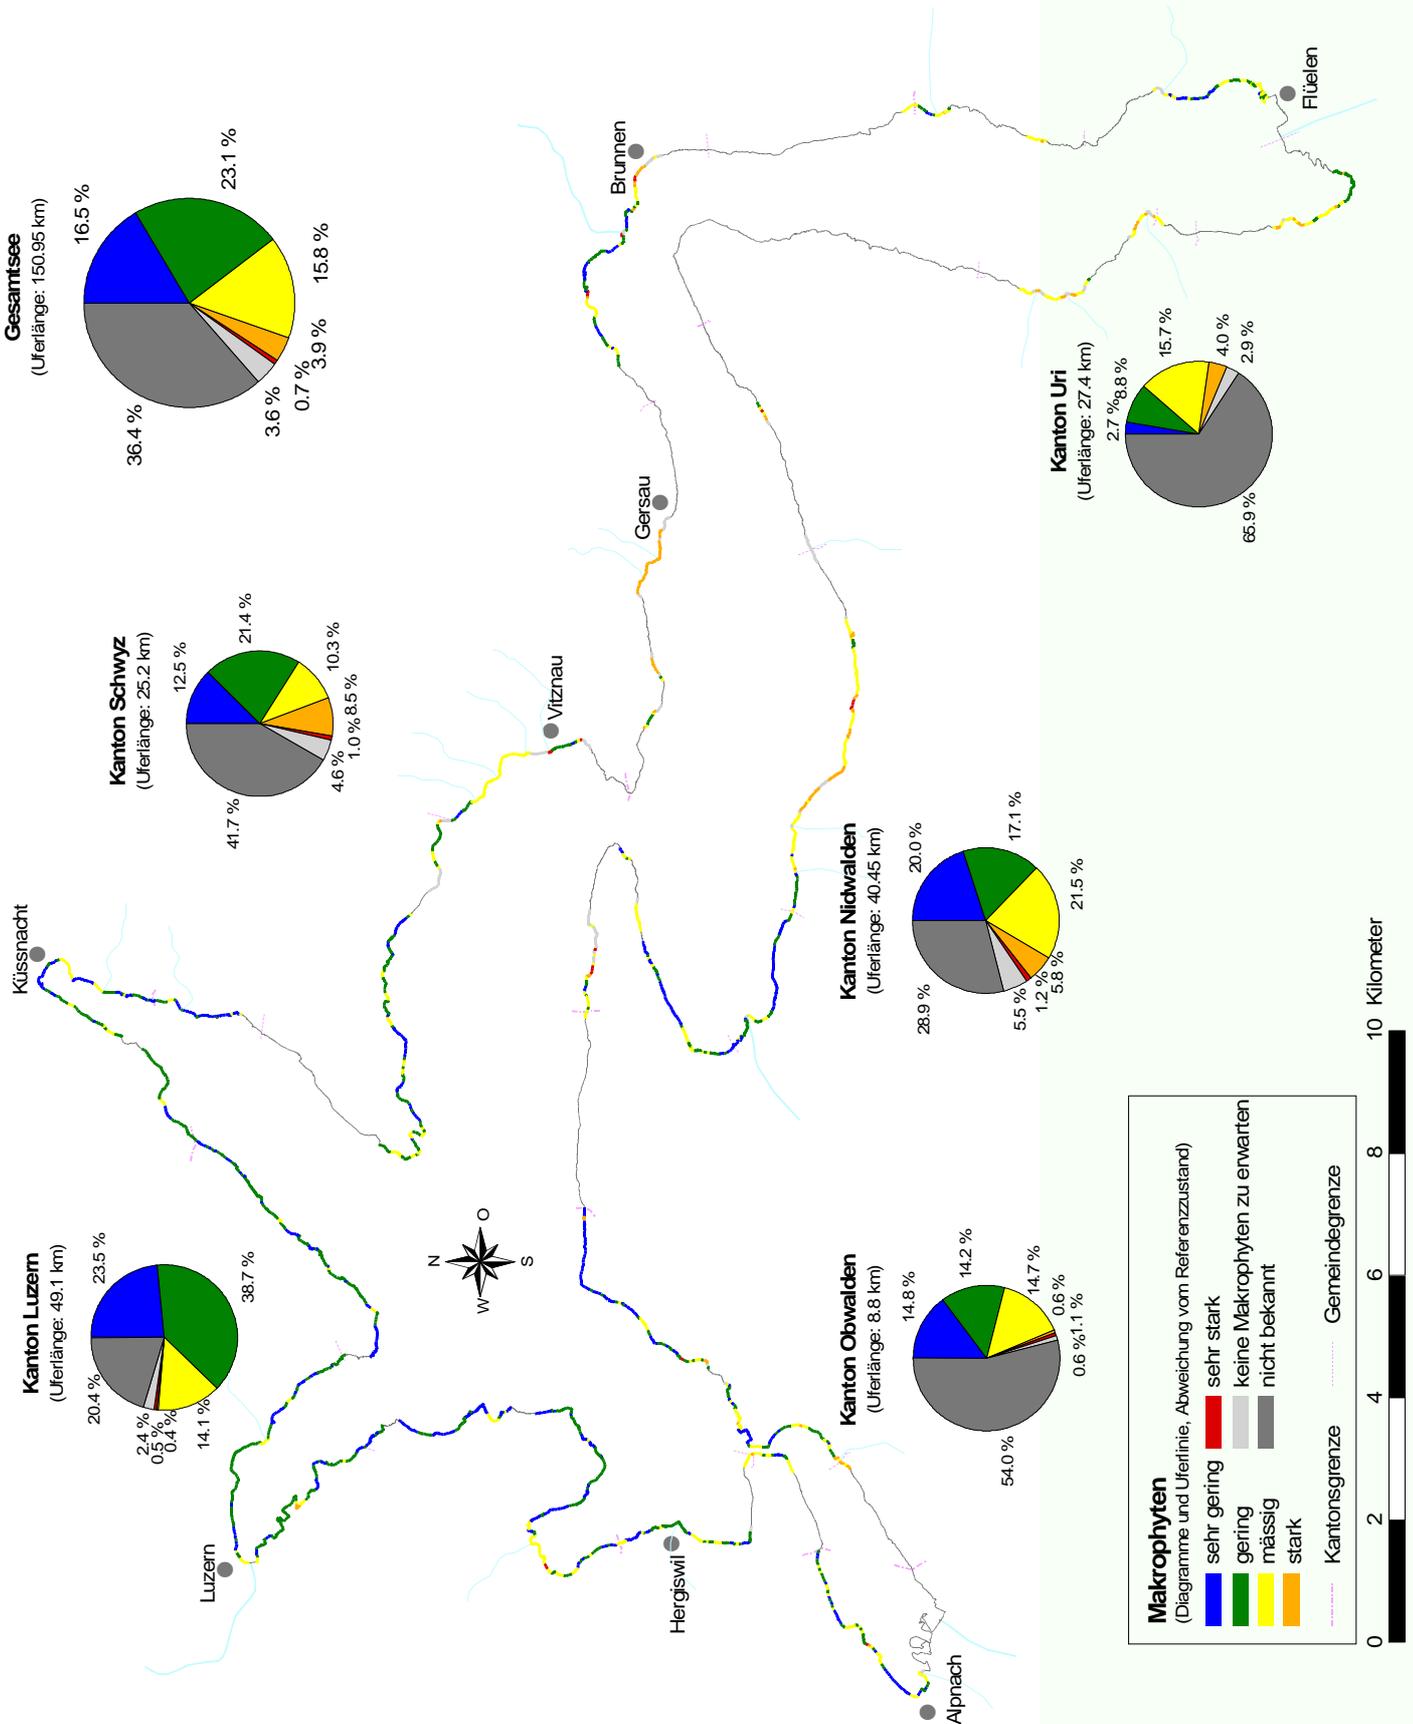
Abb. 4.21: Einstufung des Kriteriums „Makrophyten“ in die 5 Bewertungskategorien sowie Anteile der Bewertungsstufen, aufgeschlüsselt nach Kantonen

Für dieses Kriterium wird die Übereinstimmung zu Referenzarealen im Hinblick auf die strukturelle Zusammensetzung und Besiedlungsdichte ohne direkten Bezug zur Trophie bewertet. Makrophyten wurden fast überall angetroffen (Abb. 4.21). Ausgedehnte und vielfältige Makrophytenbestände konnten vor allem im Bereich des Küssnachersees, des Luzernersees, im Bereich Ennetbürgen / Buochs und der Horwer Bucht beobachtet werden. Mittelsteile Uferbereiche zeigten bei über 60% der Uferabschnitte sehr geringe oder geringe Abweichungen vom Referenzzustand (Abb. 4.20). Ein ähnliches Ergebnis dürfte auch für die Flachuferabschnitte zustande kommen, wenn die nicht bewerteten Abschnitte untersucht worden wären.

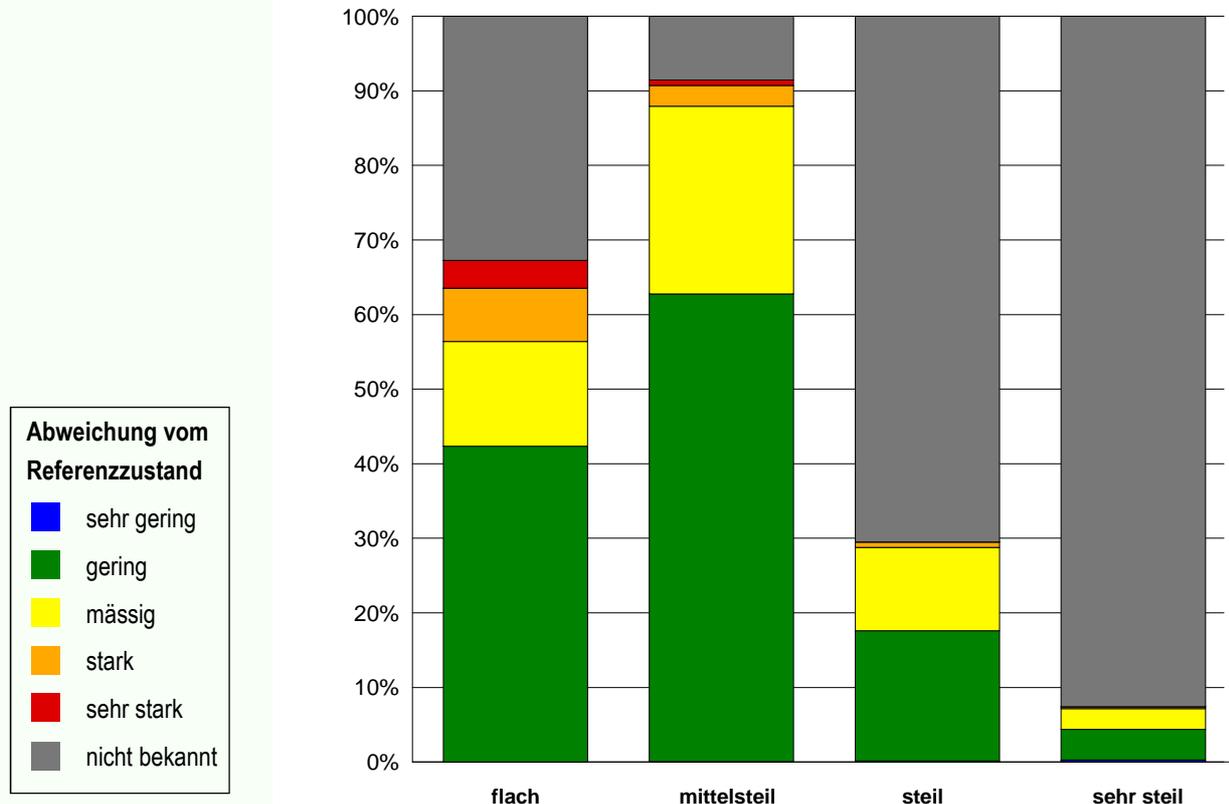
Abb. 4.22: Einstufung des Kriteriums „Veralgung“, aufgeschlüsselt nach Uferarten

Die Ufersubstrate waren in der Regel mit einem Algenbiofilm überzogen, Fadenalgen gelangten aber nur an ganz wenigen Stellen zur Massentwicklung (Abb. 4.23). Eine starke Veralgung dürfte auf lokale Nährstoffeinträge zurückzuführen sein. An den untersuchten Steilufer- und sehr steilen Uferabschnitten konnte keine Massentwicklung von Algen beobachtet werden (Abb. 4.22).

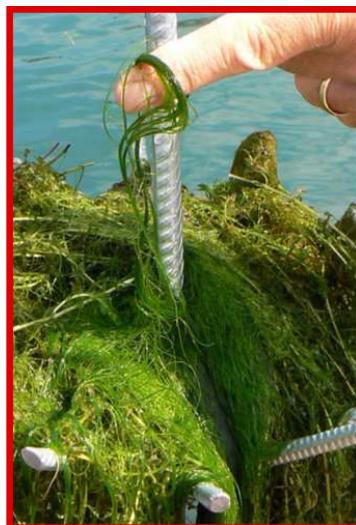
Fadenalgen zwischen Makrophyten

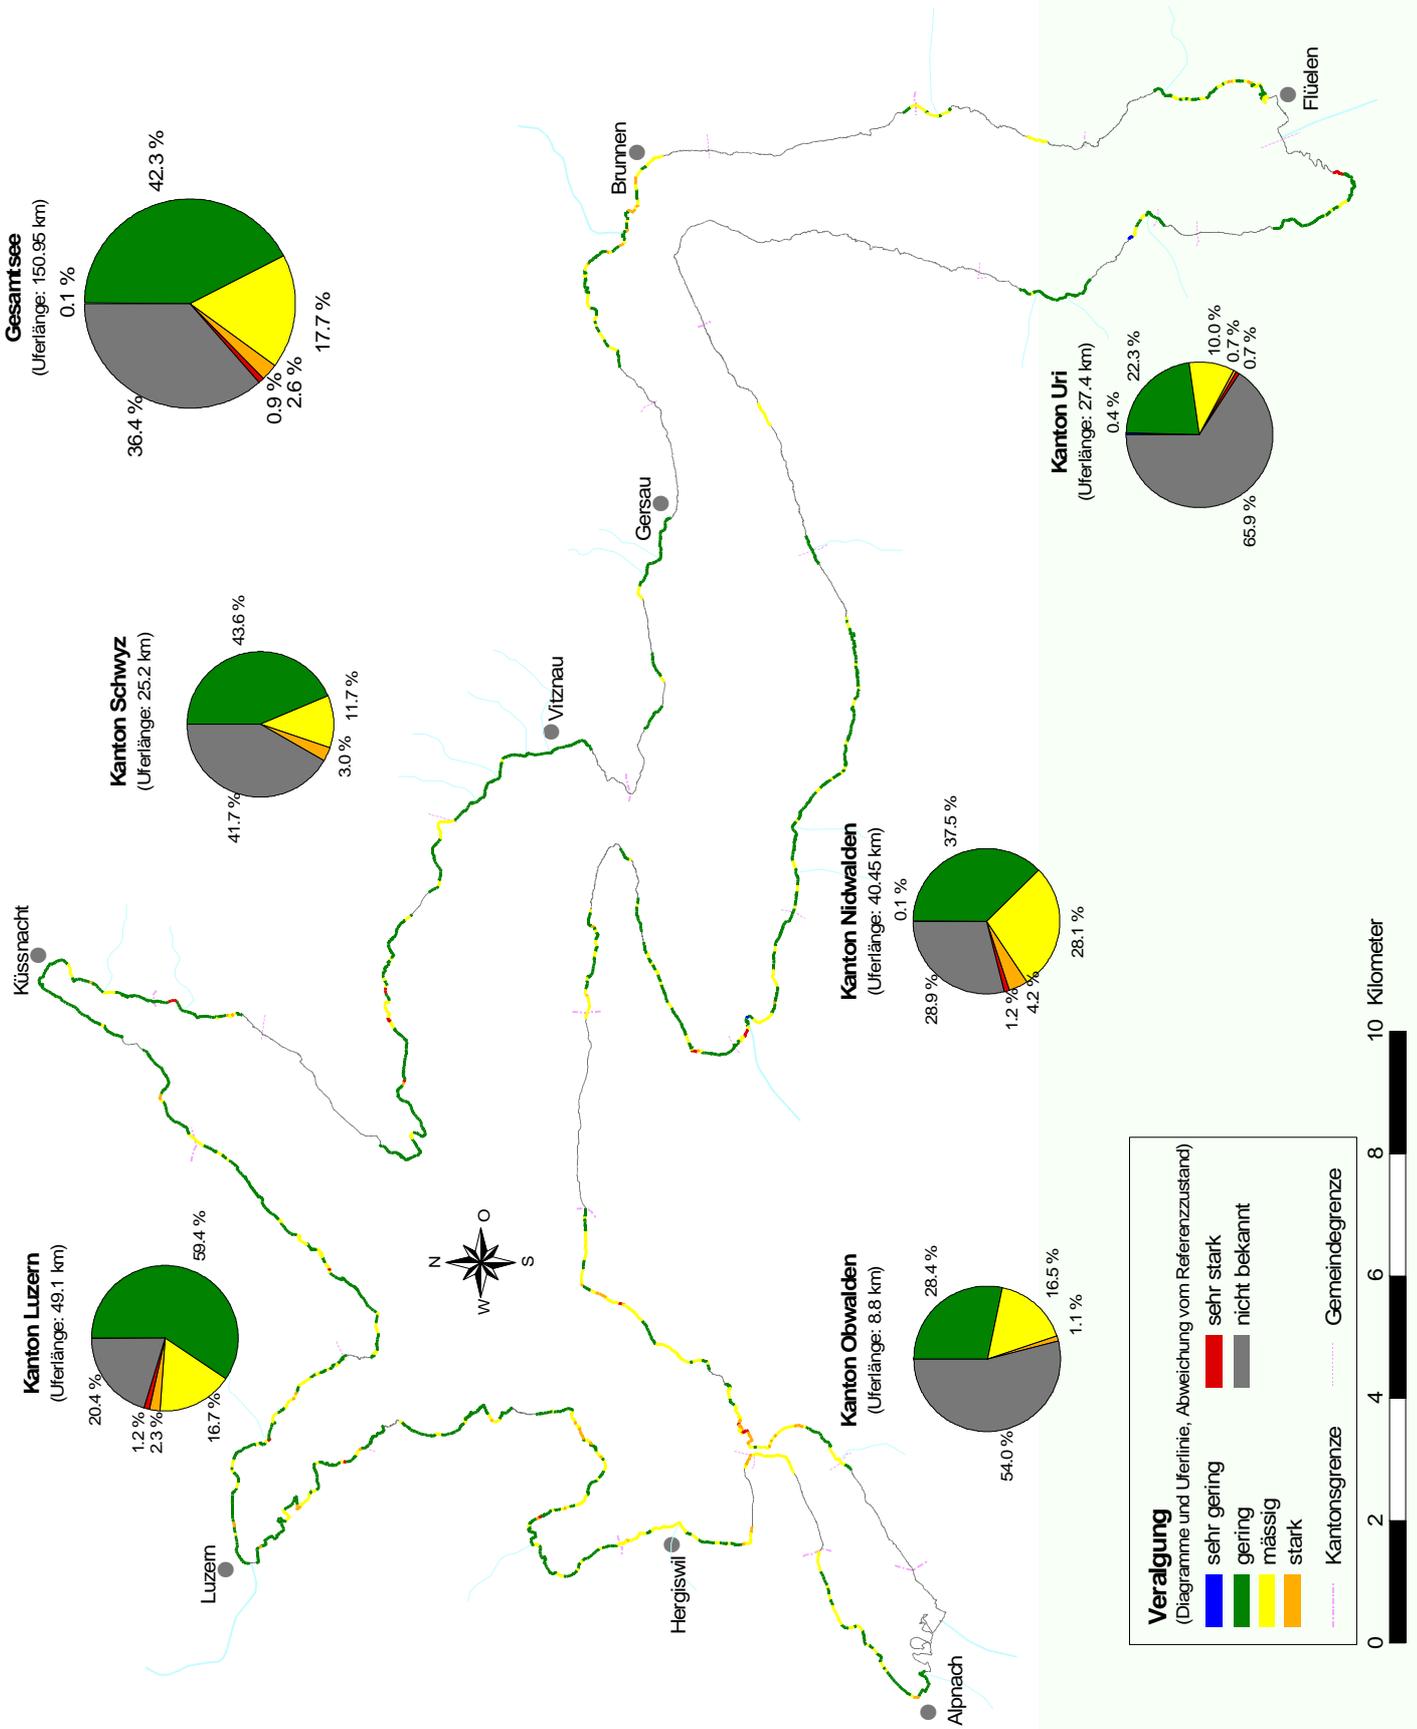
Abb. 4.23: Einstufung des Kriteriums „Veralgung“ in die 5 Bewertungskategorien sowie Anteile der Bewertungsstufen, aufgeschlüsselt nach Kantonen

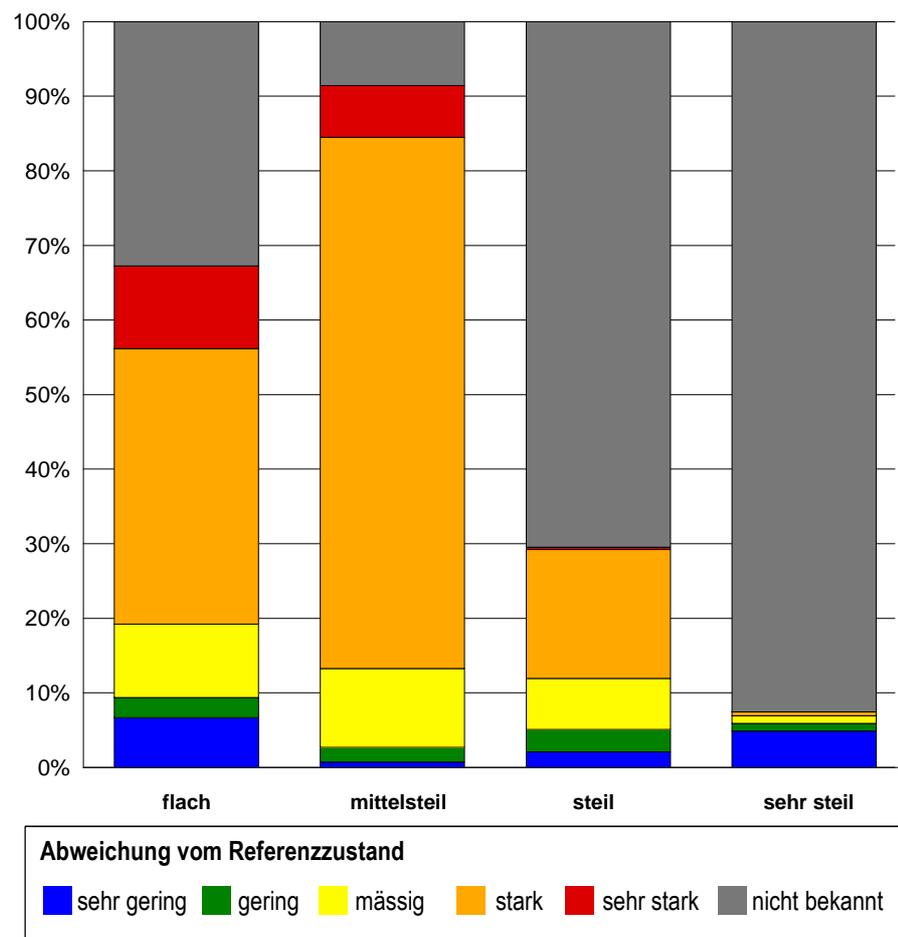
Abb. 4.24: Einstufung des Kriteriums „Störfrequenz“, aufgeschlüsselt nach Ufertypen

Da für die Bewertung der Refugiumsfunktion vor allem strukturelle Habitatelemente in der Land-Wasser Übergangszone berücksichtigt werden, besteht ein enger Zusammenhang mit anderen Kriterien (Totholz, Ufersubstrat, Ufergehölz und Anbindung an das Hinterland). Insgesamt sind in dieser Hinsicht für weite Uferbereiche Defizite festzustellen (Abb. 4.25). Diese decken sich erwartungsgemäss mit besiedelten Uferabschnitten, sind aber nicht nur auf diese beschränkt, da viele Uferbereiche ausserhalb von Siedlungen ebenfalls vom Menschen intensiv genutzt werden (Freizeitnutzung). Bezogen auf die Ufertypen weisen vor allem mittelsteile Uferbereiche starke Defizite auf (vgl. Abb. 4.24).

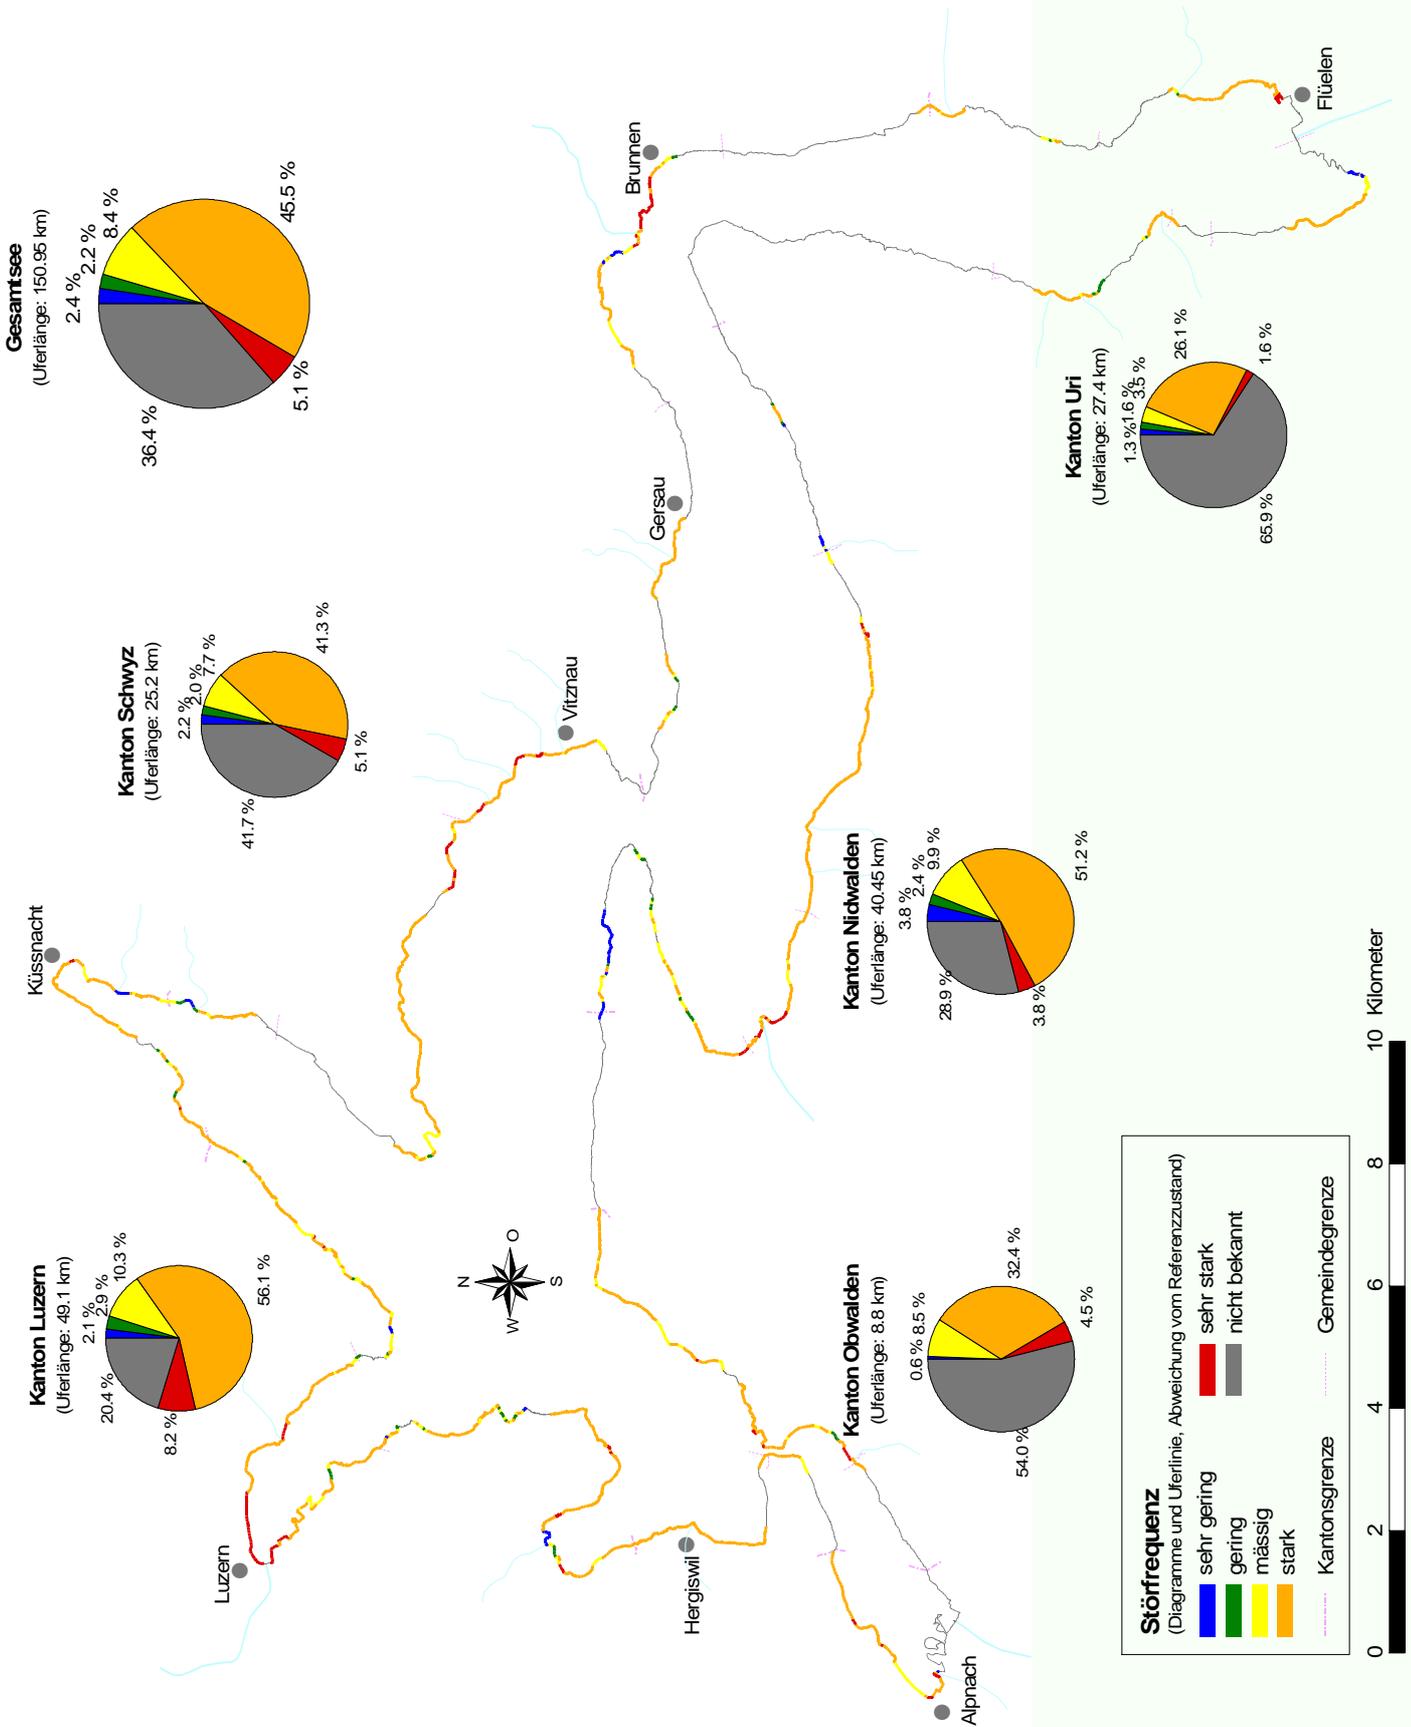
Abb. 4.25: Einstufung des Kriteriums „Störfrequenz“ in die 5 Bewertungskategorien sowie Anteile der Bewertungsstufen, aufgeschlüsselt nach Kantonen

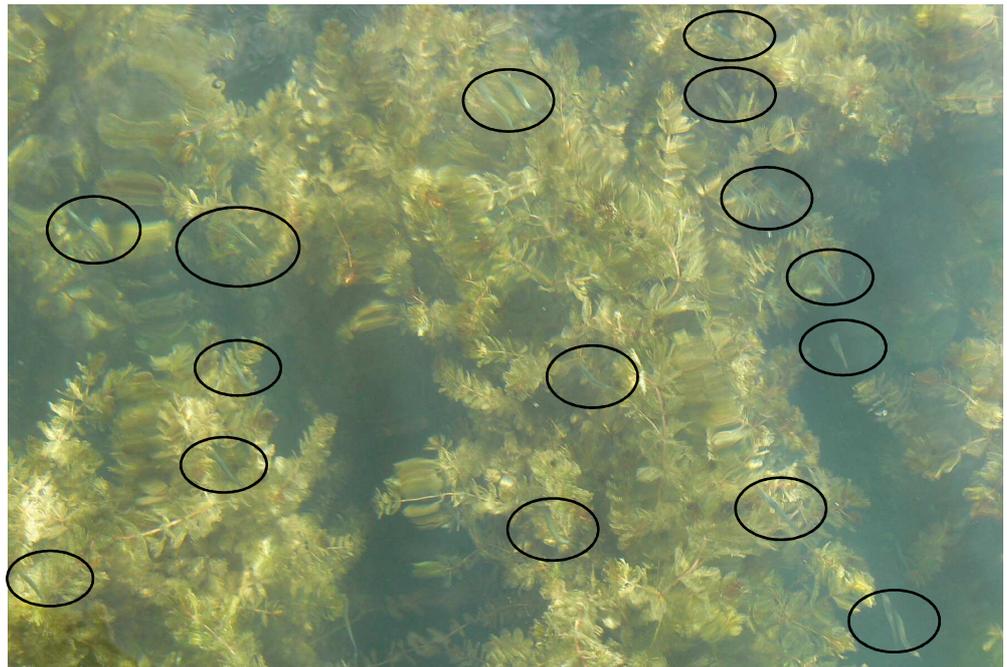
Abb. 4.26: Jungfische (schwarz eingekreist) zwischen Wasserpflanzen

Als typische Kinderstube gelten Wasserpflanzenbestände (Abb. 4.26). Die Karte zeigt, dass die Jungfische an den meisten Uferabschnitten im Vierwaldstättersee westlich der Achse Riedsart/Obermatt (grau gestrichelt eingetragen) gute Entwicklungsbedingungen vorfinden und kaum Stellen gefunden wurden, deren Habitatverhältnisse eine Fischentwicklung vollkommen ausschliessen (Abb. 4.27). Im östlichen Vitznauer Becken und im Gersauer Becken (Bereich Gersau und Beckenried) konnten hingegen nur wenige Strukturen und kaum Jungfische beobachtet werden. Im Bereich Beckenried handelt es sich vielfach um künstliche Steilufer, die für Jungfische wenig Möglichkeiten zum Versteck bieten.

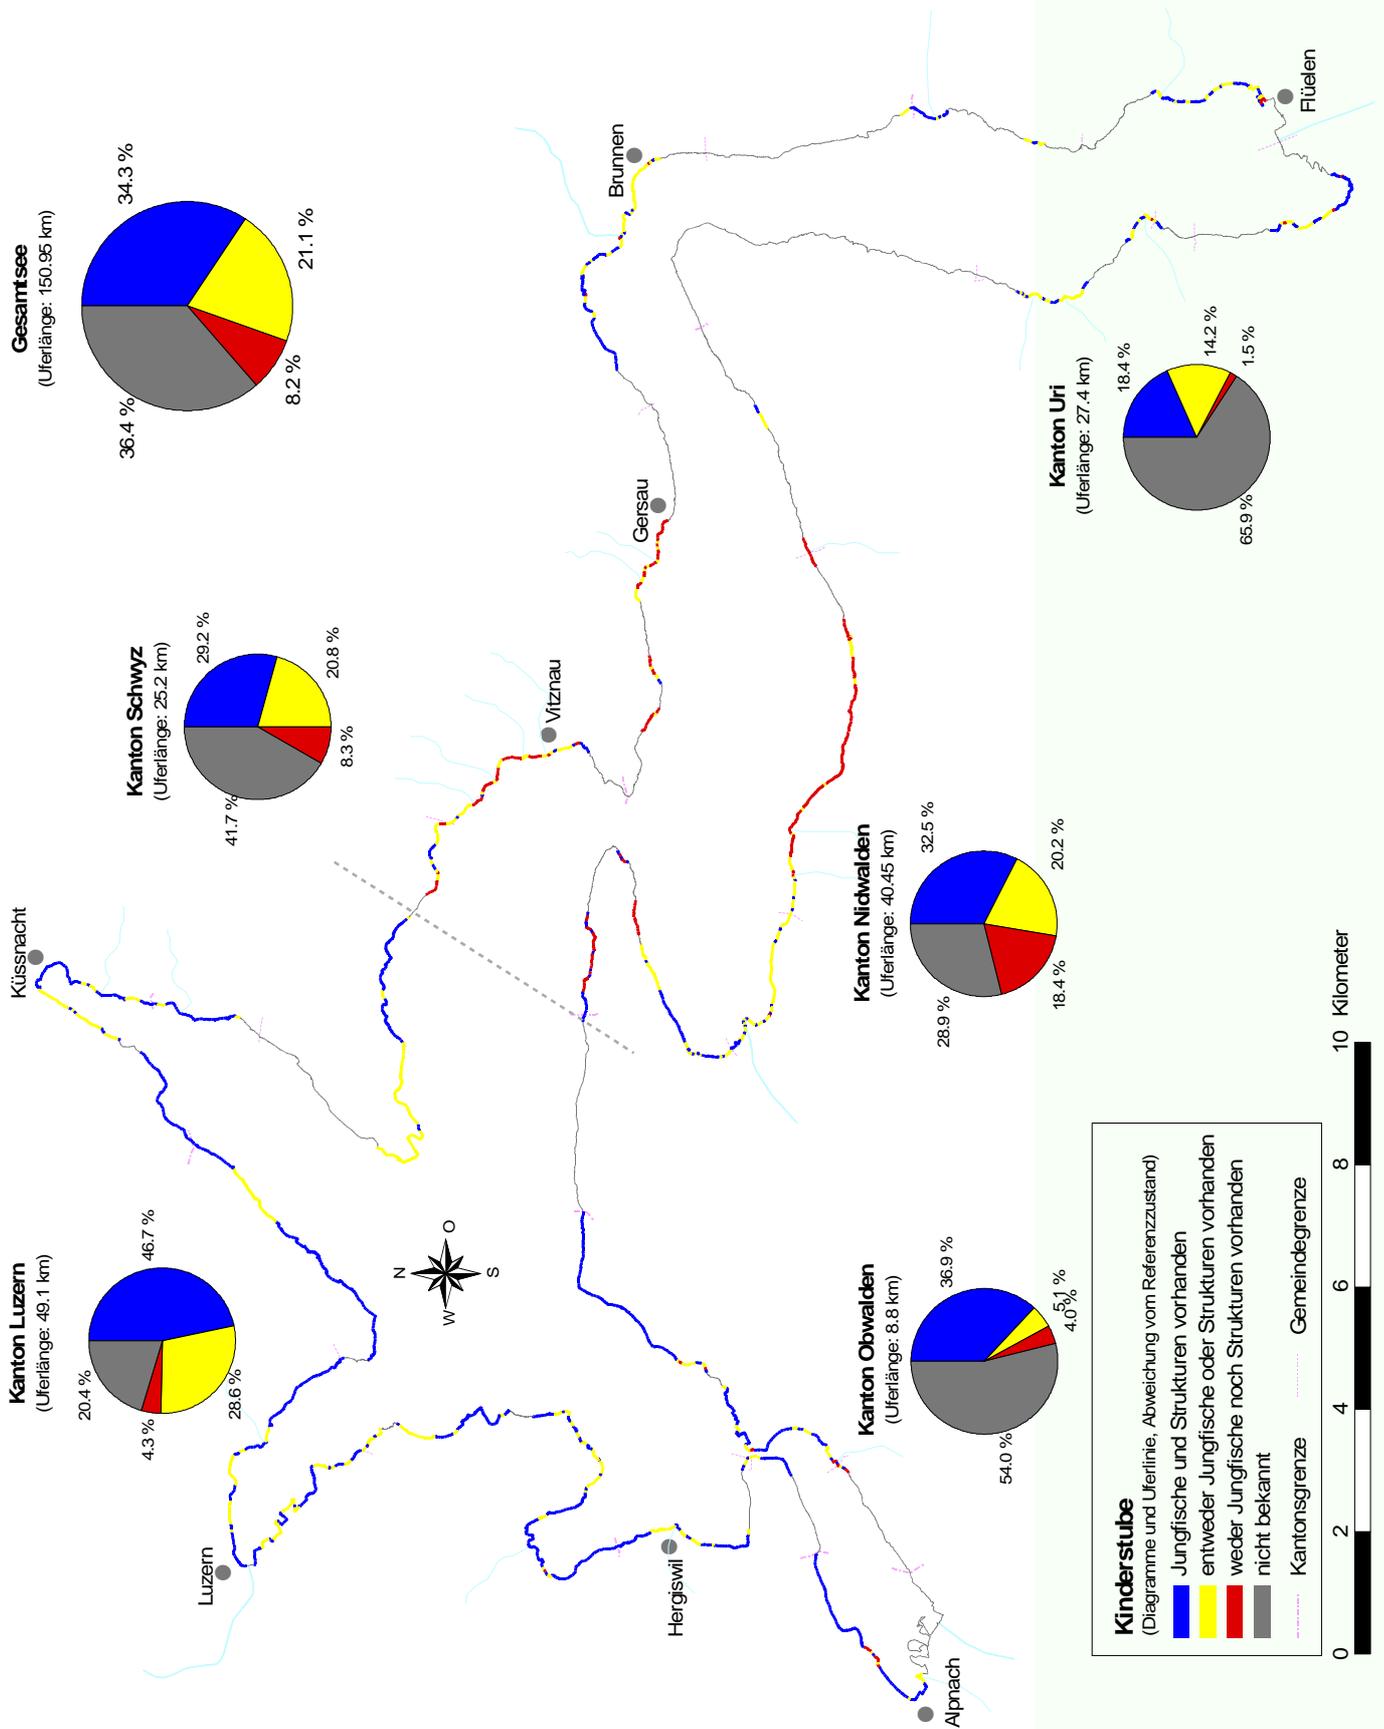
Abb. 4.27: Einstufung des Kriteriums „Kinderstube“ in die 3 Bewertungskategorien sowie Anteile der Bewertungsstufen, aufgeschlüsselt nach Kantonen

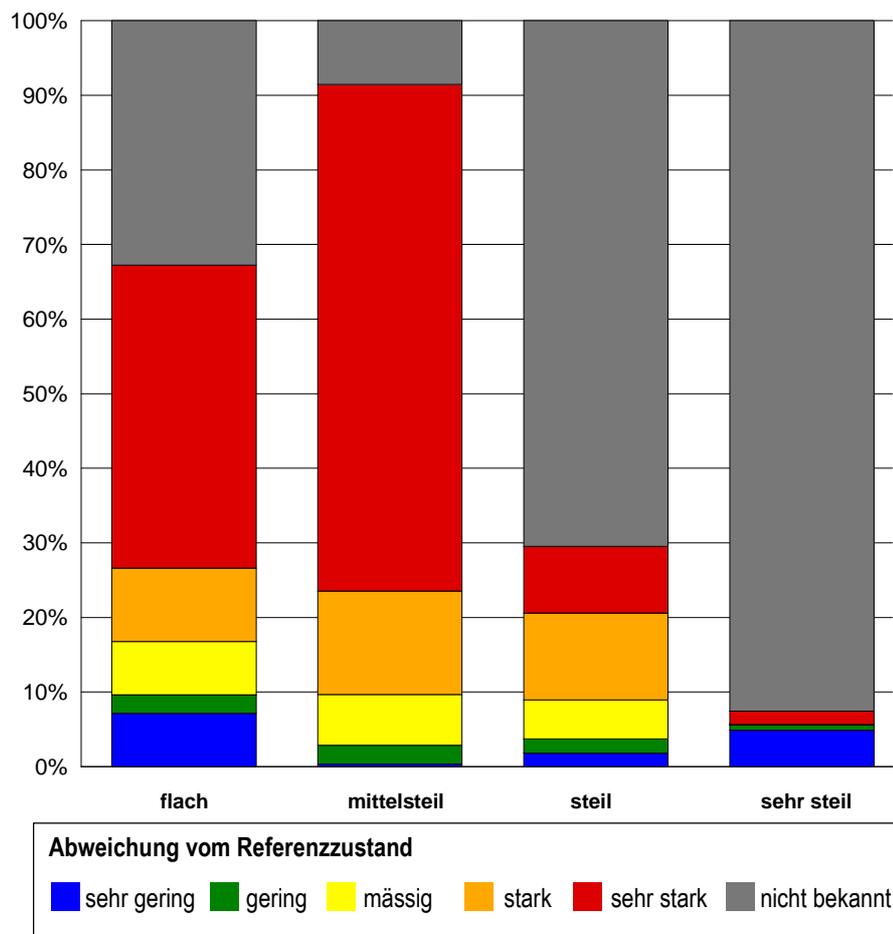
Abb. 4.28: Einstufung des Kriteriums „Hinterland“, aufgeschlüsselt nach Ufertypen
