AUFSICHTSKOMMISSION
VIERWALDSTÄTTERSEE

Seeuferbewertung Vierwaldstättersee 2008

April 2010

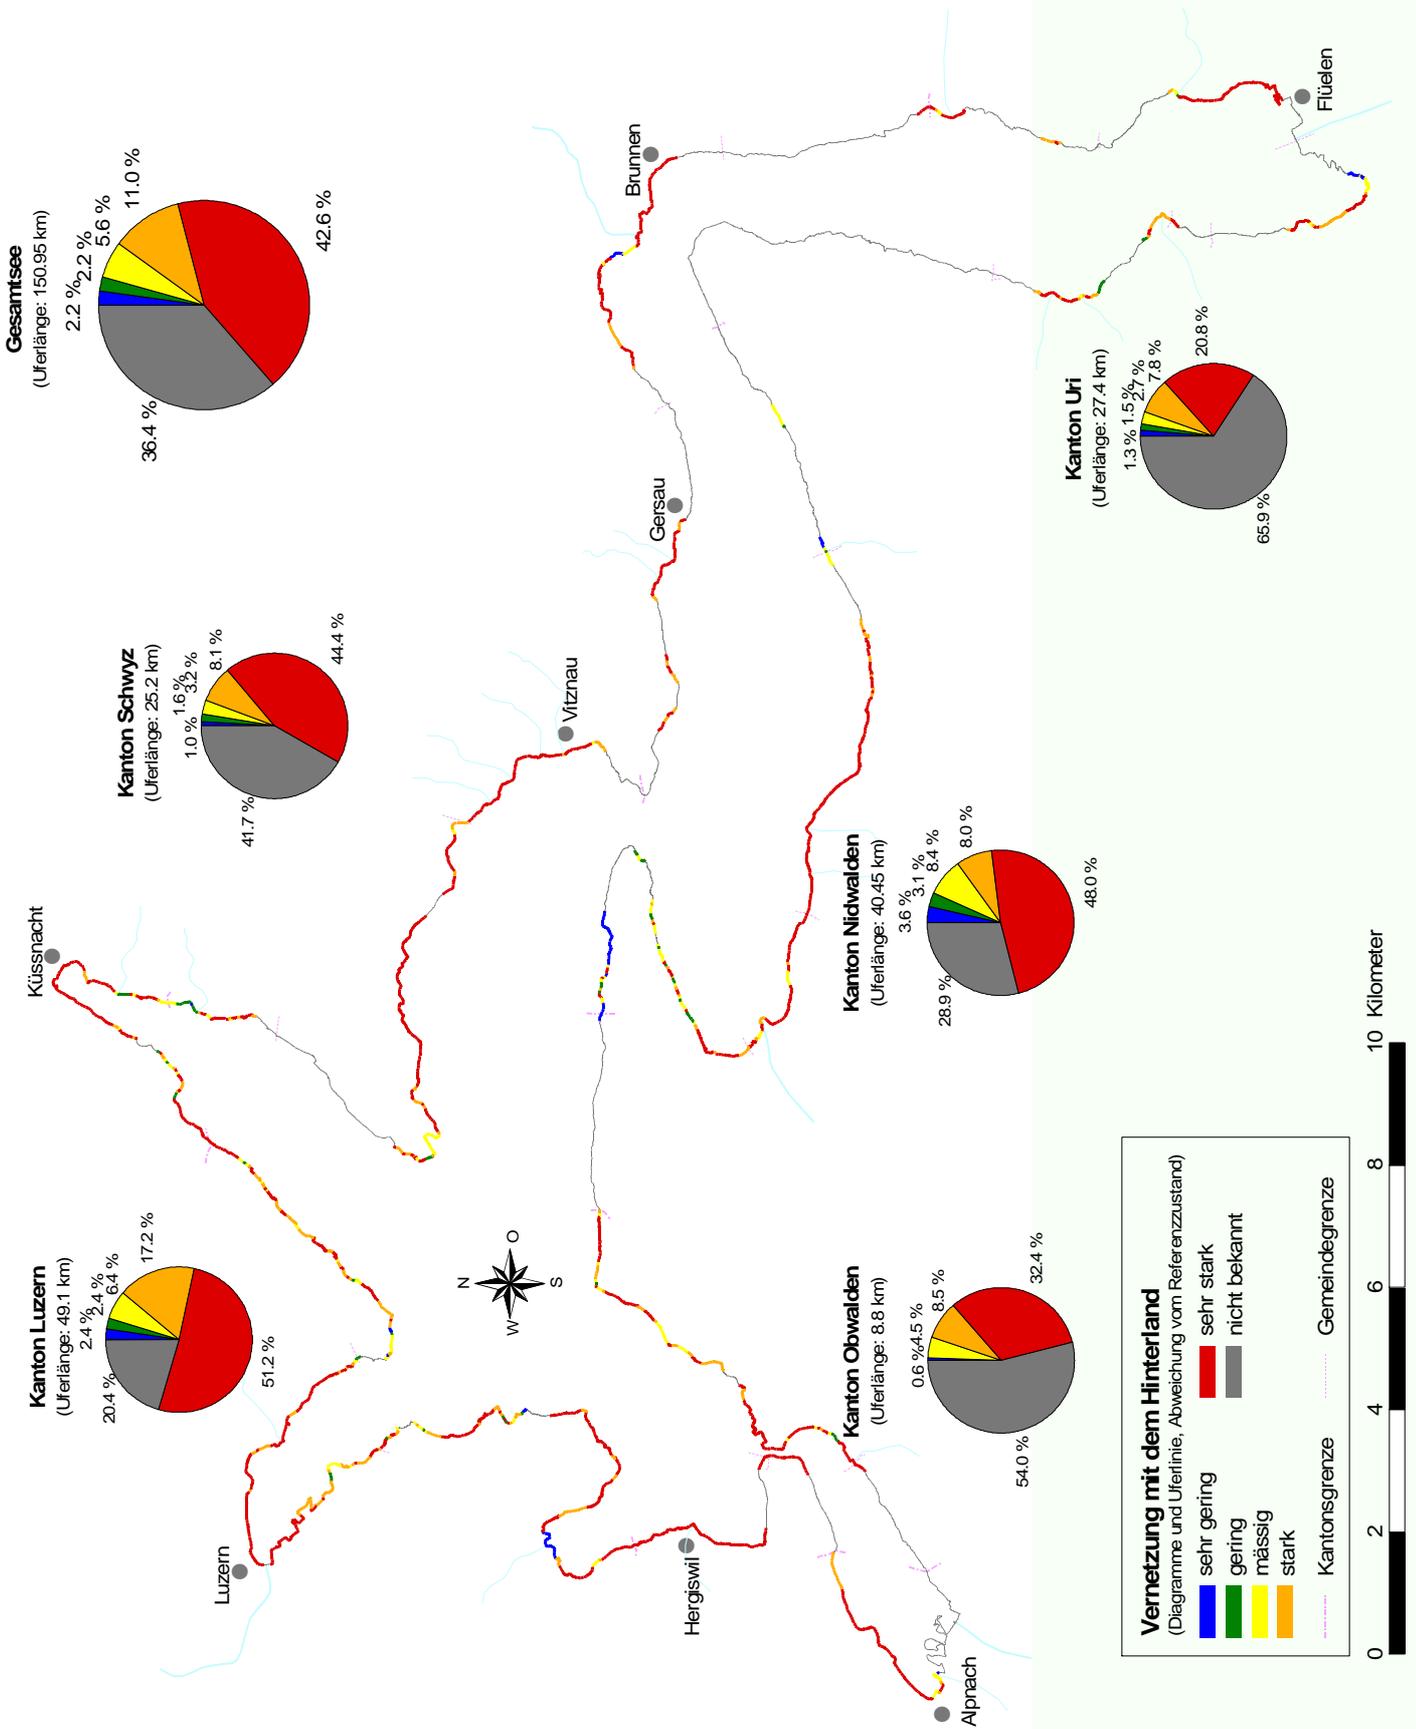
Abb. 4.29: Einstufung des Kriteriums „Hinterland“ in die 5 Bewertungskategorien sowie Anteile der Bewertungsstufen, aufgeschlüsselt nach Kantonen

Aufgrund der intensiven Siedlungsnutzung ist es nicht verwunderlich, dass die Defizite in Bezug auf die Vernetzung zwischen Ufer und Hinterland erheblich sind (Abb. 4.29). Die als „natürlich“ einzustufenden Abschnitte sind bei den untersuchten Uferabschnitten auf wenige Uferbereiche beschränkt: sie liegen entweder in Naturschutzgebieten (Steinlibachried, Hopfräben, Reussdelta) oder im Bereich von Steiluferabschnitten bzw. dem Ufertyp „sehr steiles Ufer“ zugeordneten Uferabschnitten (Obermatt, Risetten). Mit diesem Kriterium wird auch offensichtlich, dass sich die Defizite bei weitem nicht nur auf die direkt besiedelten Uferabschnitte beschränken. Dies wird besonders bei dem Ufertyp „mittelsteiles Ufer“ deutlich: weniger als 5 % der Uferabschnitte weisen eine gute Vernetzung mit dem Hinterland auf (vgl. Abb. 4.28).

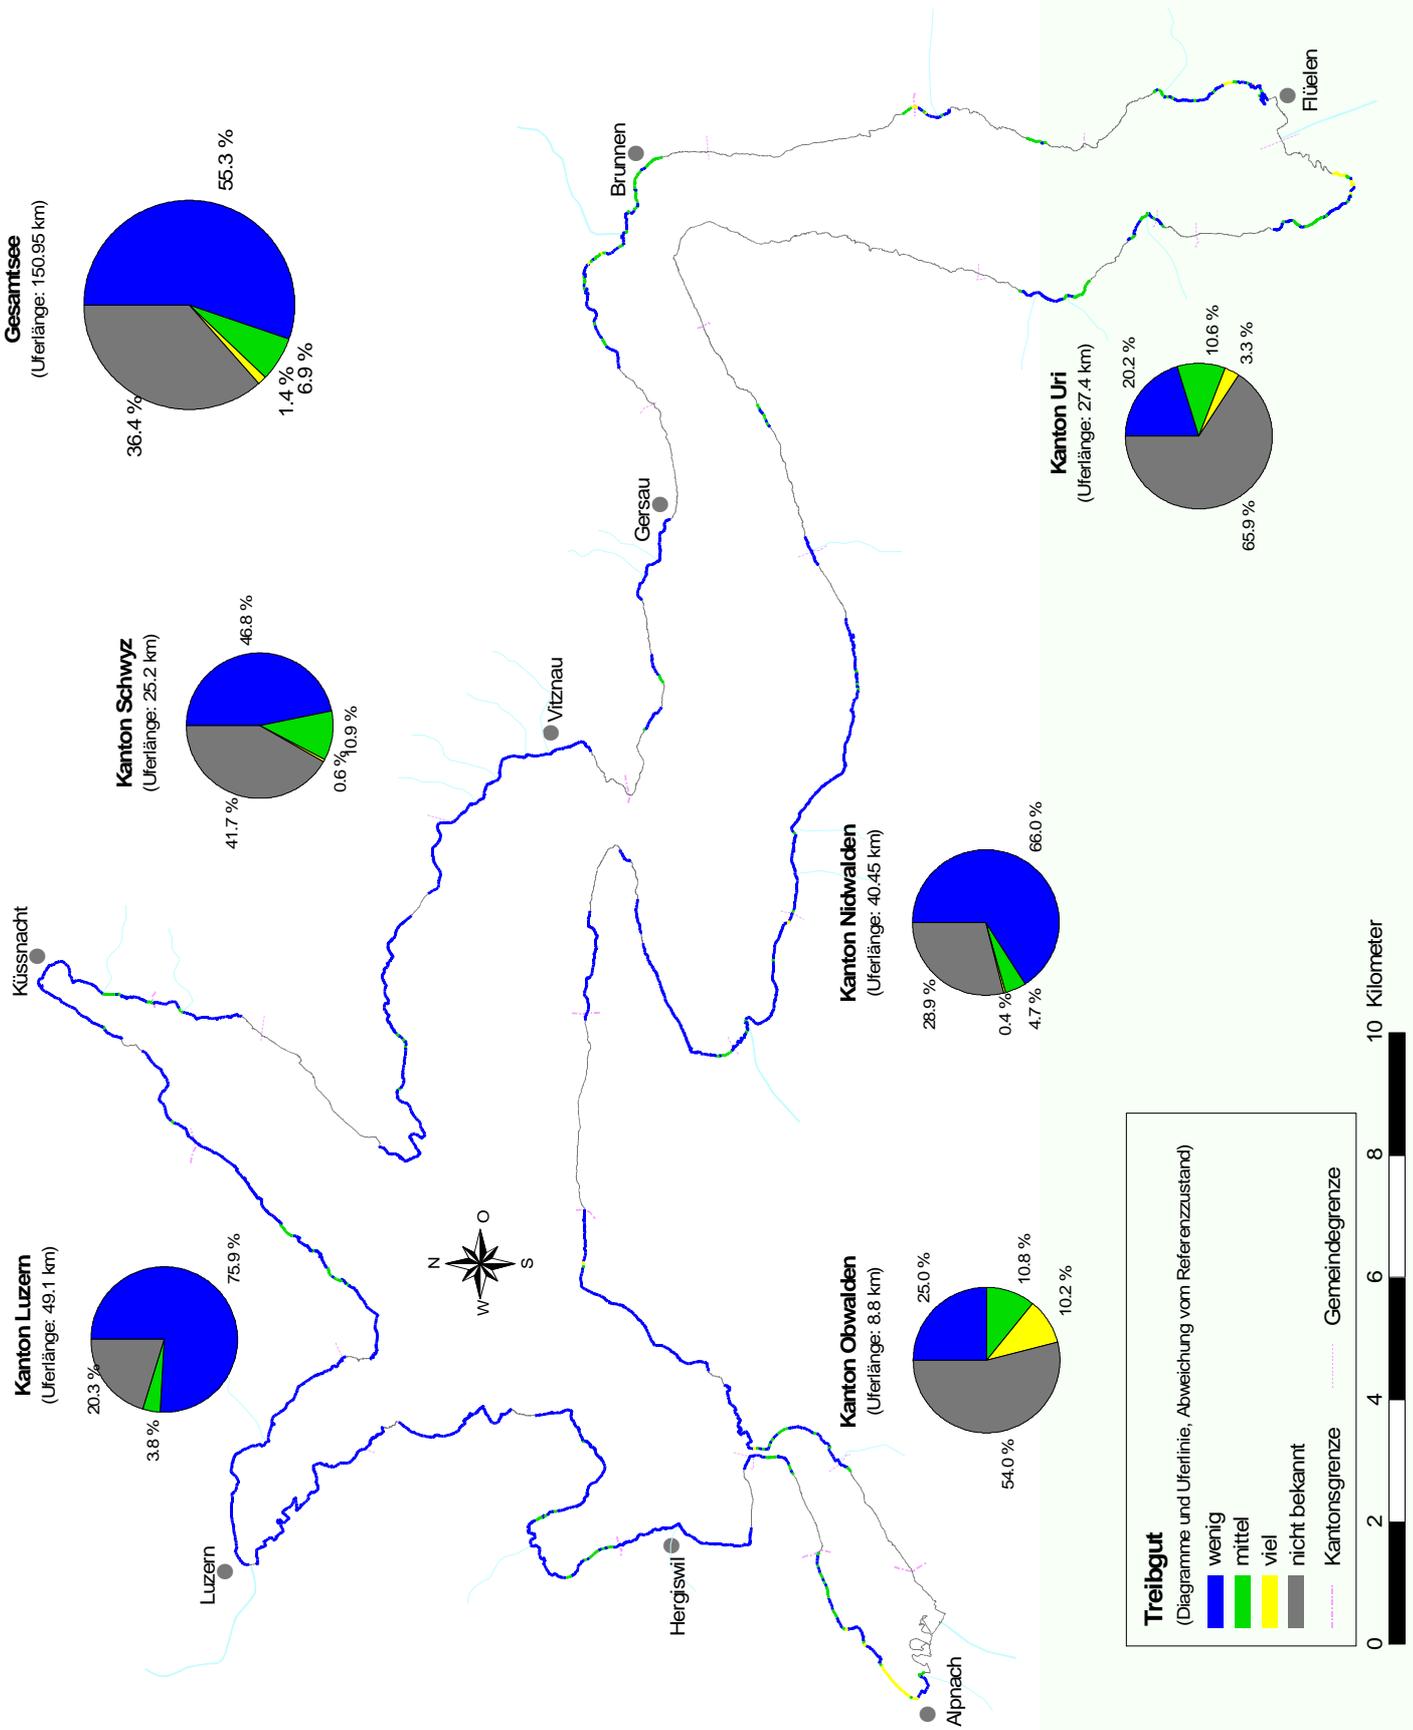
Abb. 4.30: Einstufung des Kriteriums „Treibgut“ in die 3 Bewertungskategorien sowie Anteile der Bewertungsstufen, aufgeschlüsselt nach Kantonen

Die Anlandung von Treibgut war nur an wenigen Uferabschnitten zu beobachten (Abb. 4.30). Ausgeprägte Treibgut-Anlandungen waren lediglich am Südwestufer des Alpachersees und im südlichen Urnersee zu beobachten. In der Nähe von Bachmündungen wurden mittlere Mengen von Treibgut-Anlandungen beobachtet, sofern die Uferausbildung eine Anlandung erlaubte (keine senkrechten Mauern).

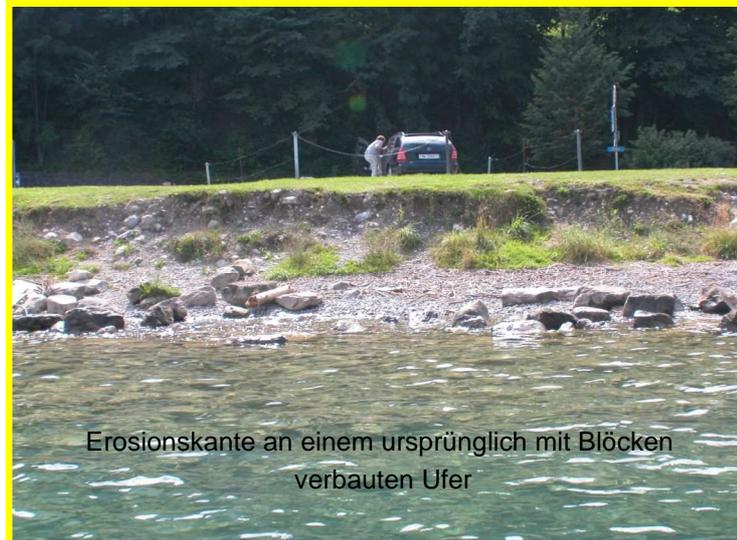
Erosionskante an einem ursprünglich mit Blöcken verbauten Ufer

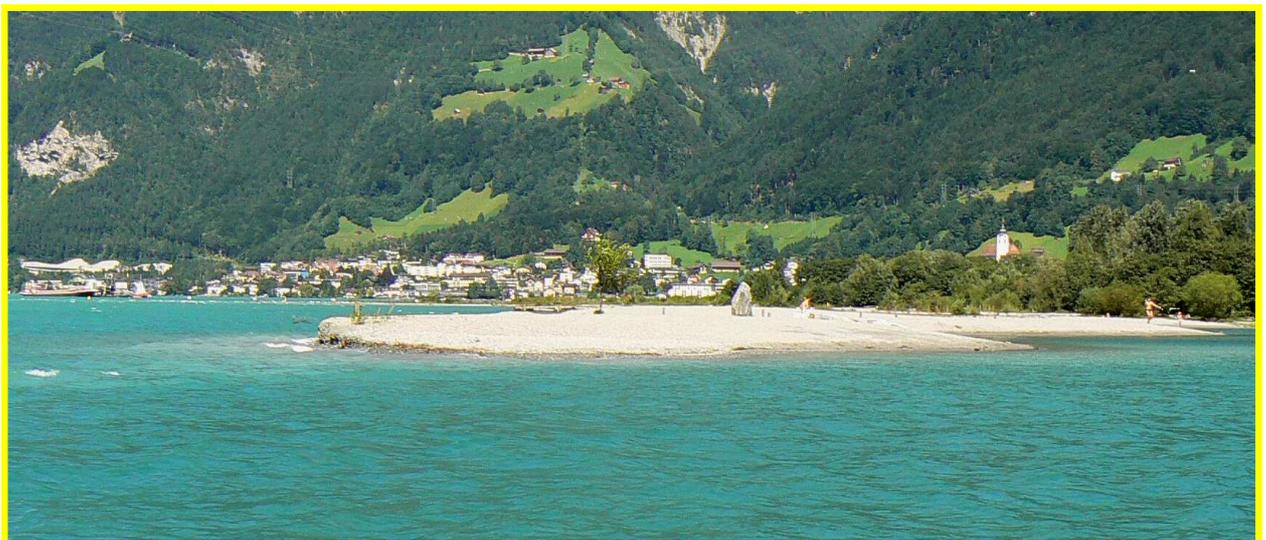
Erosionskanten an einem künstlich aufgeschütteten Ufer

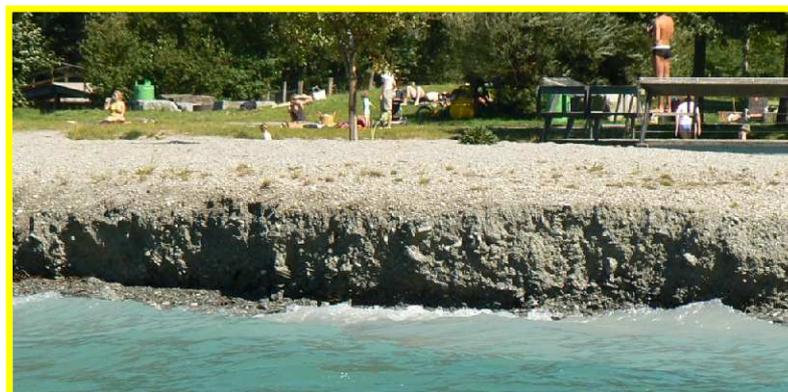
Am Vierwaldstättersee konnte nur an wenigen Stellen Erosion in Form von Kliffkanten beobachtet werden. Das liegt auch daran, dass es nur wenige natürliche Kies- oder Sandufer gibt. Ausserdem herrschte zum Zeitpunkt der Untersuchungen immer wieder ein relativ hoher Wasserstand (vgl. Abb. 3.3), so dass Erosionserscheinungen am Ufer nur unzureichend dokumentiert werden konnten (Abb. 4.31).

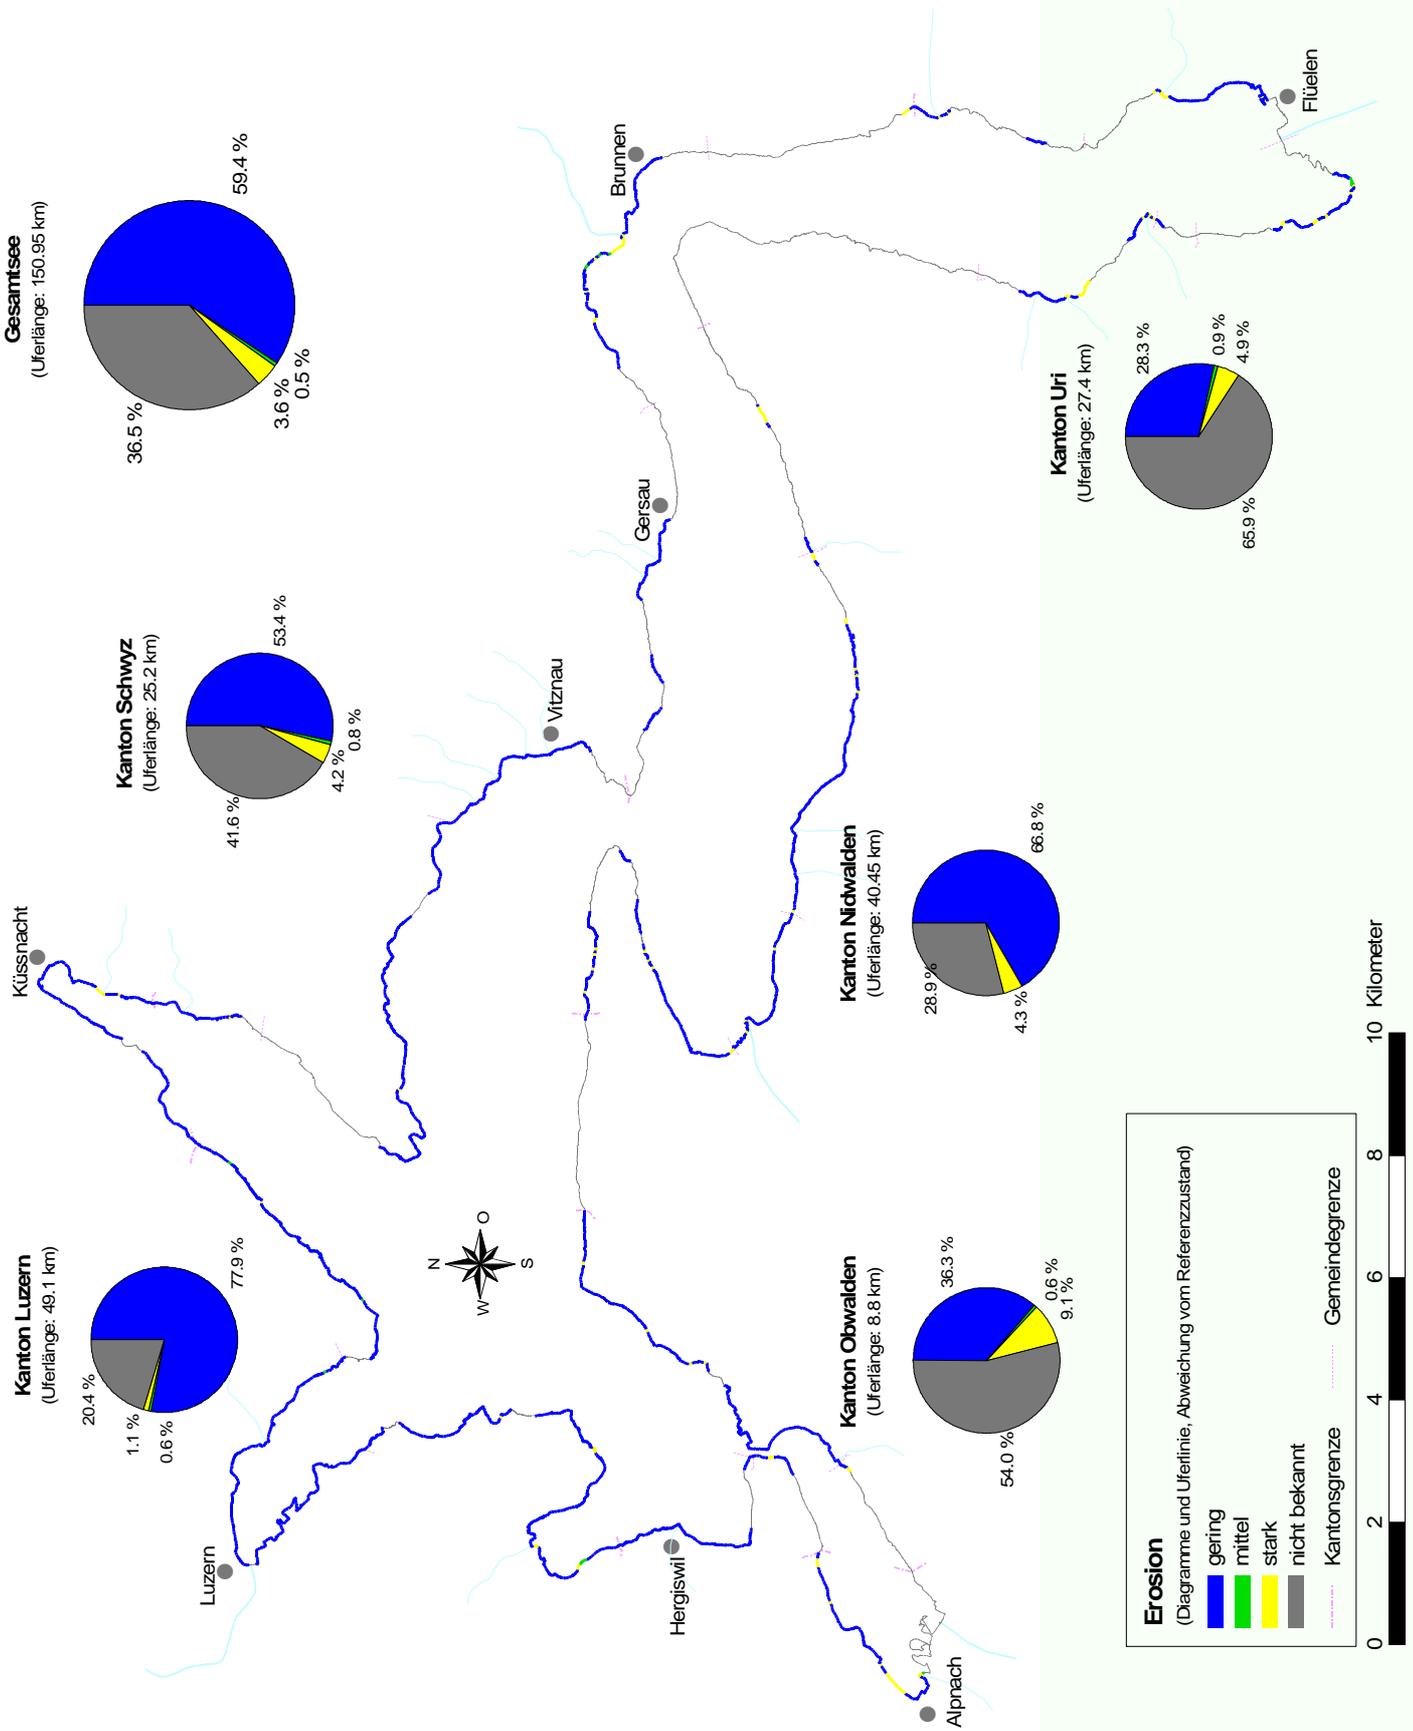
Abb. 4.31: Einstufung des Kriteriums „Erosion“ in die 3 Bewertungskategorien

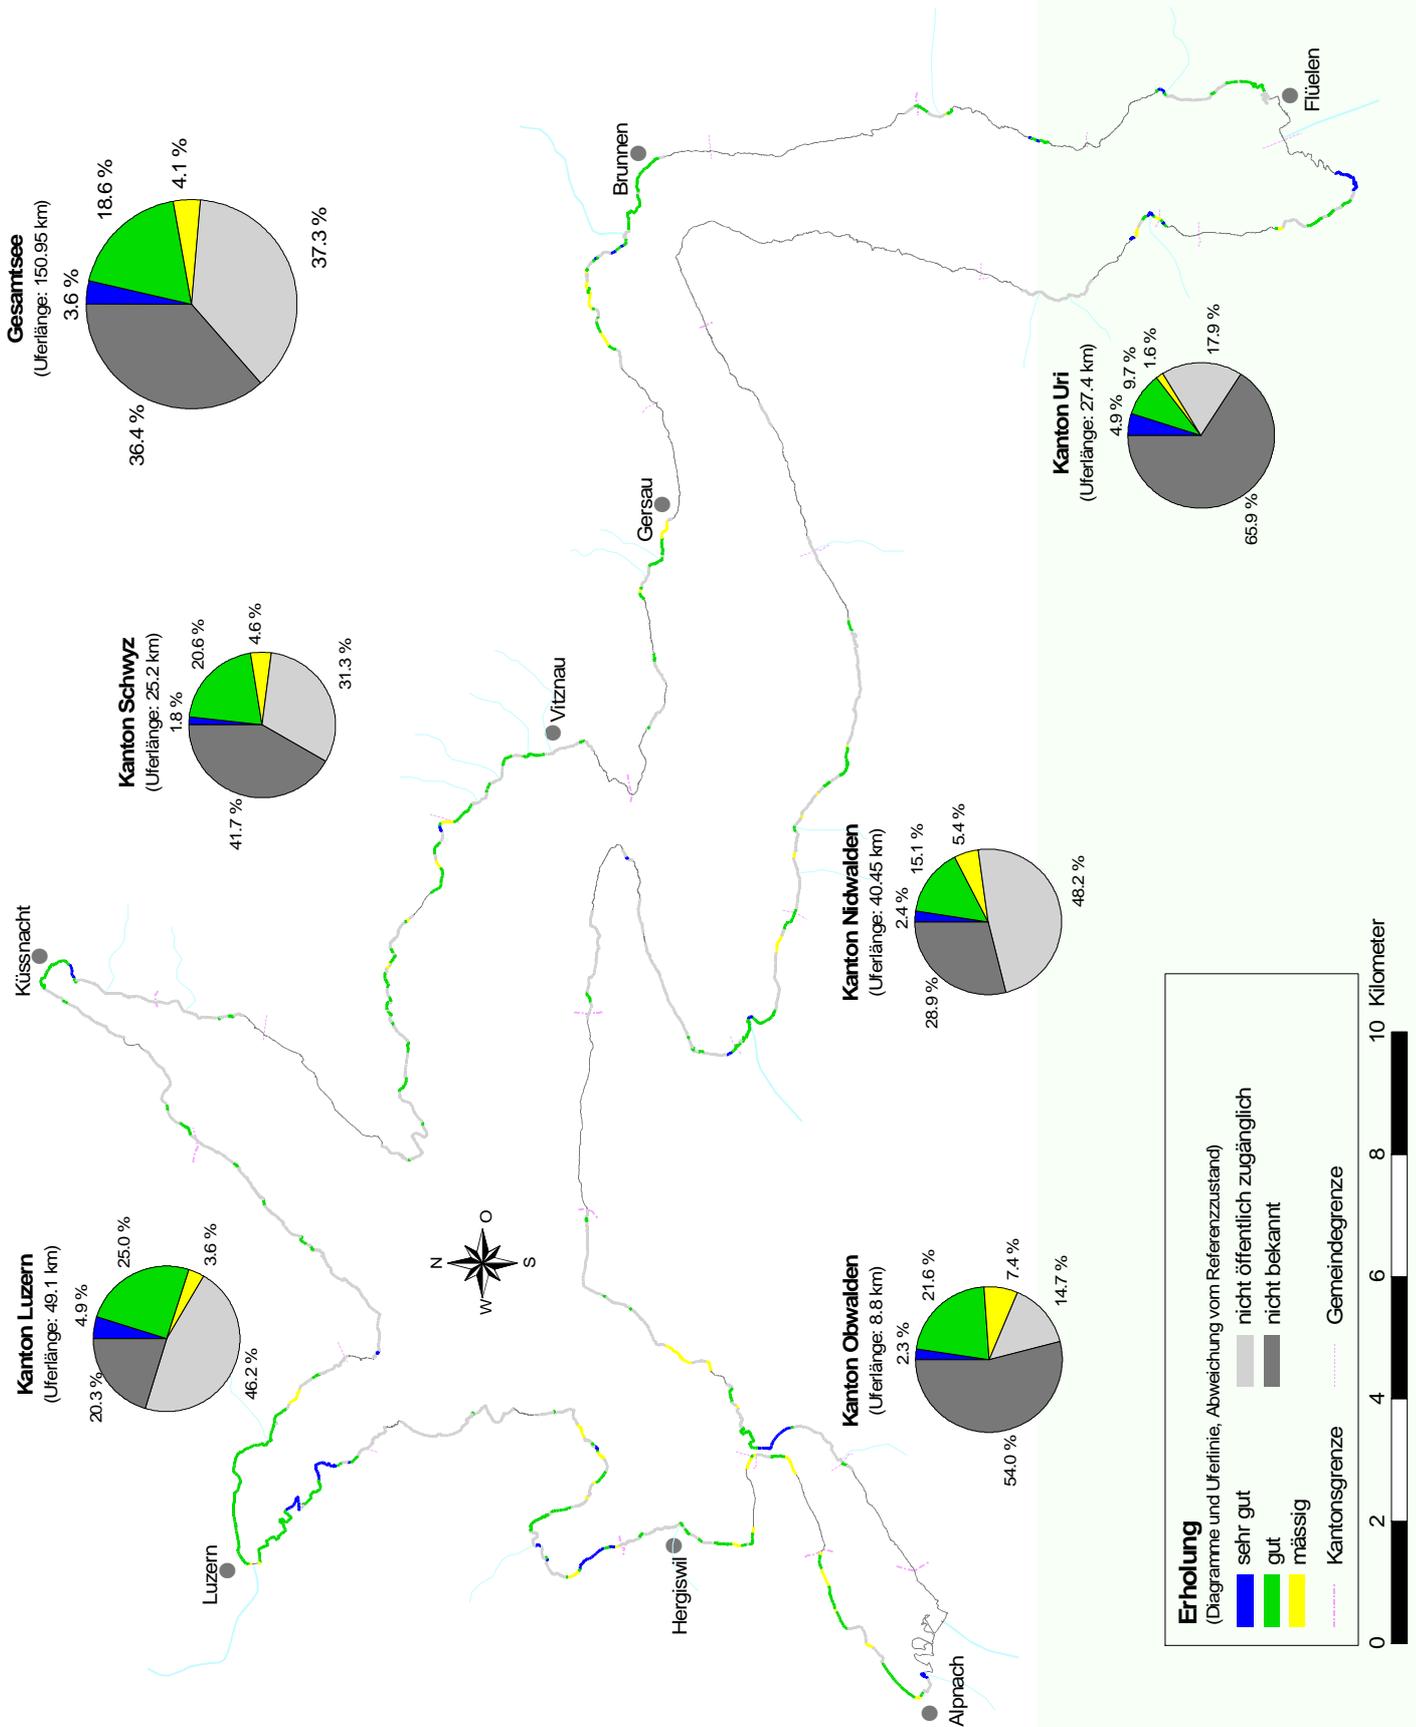
Abb. 4.32: Einstufung des Kriteriums „Erholung“ in die 3 Bewertungskategorien sowie Anteile der Bewertungsstufen, aufgeschlüsselt nach Kantonen

Etwa ein Viertel des untersuchten Seeufers ist öffentlich zugänglich (Abb. 4.32). Viele Uferabschnitte am See bieten gute Bedingungen für Freizeit- und Erholungsnutzung. Dabei werden allerdings vielfach auch Uferabschnitte ausserhalb von Siedlungsflächen genutzt, was nicht selten zu Lasten des ökologischen Werts der Abschnitte geht (z.B. Refugiumsfunktion, Vernetzung mit dem Hinterland).

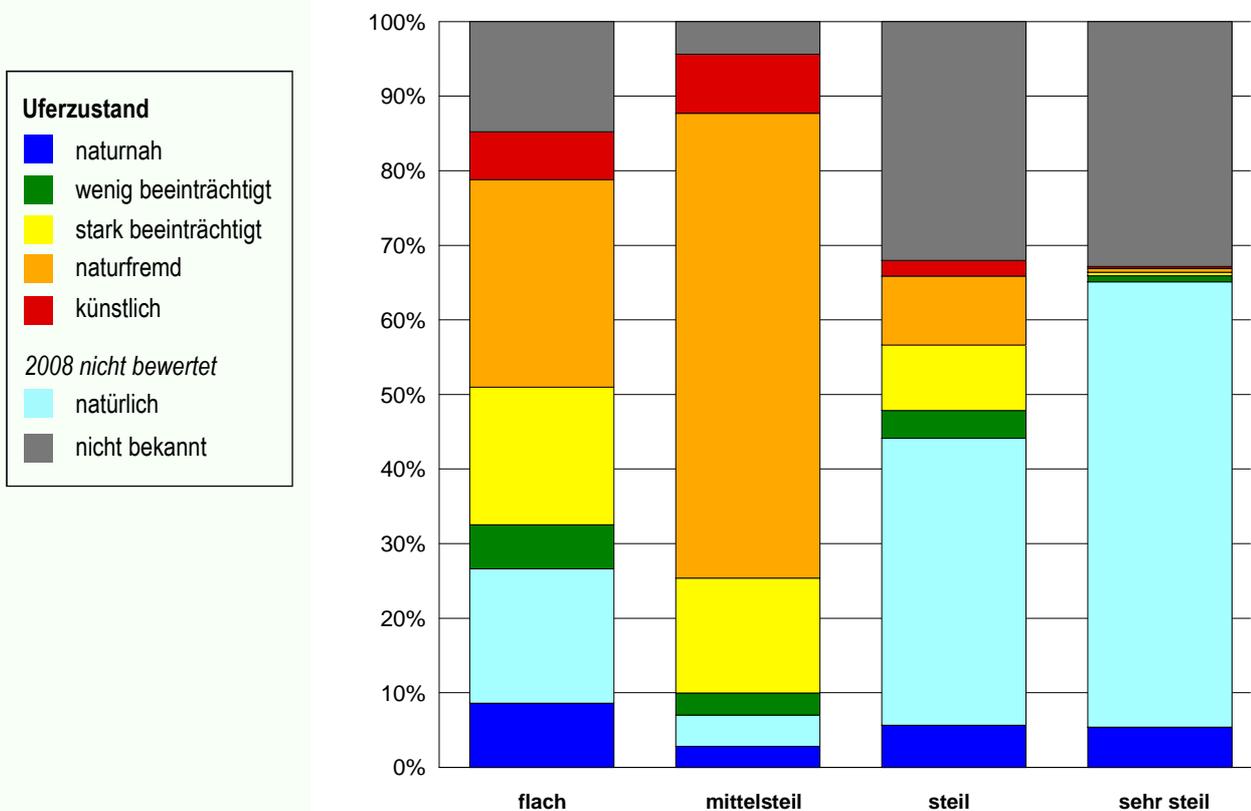
Abb. 5.1: Einstufung des Uferzustands (Gesamtbewertung) aufgeschlüsselt nach Ufertypen

Betrachtet man die verschiedenen Ufertypen, so zeigt sich, dass Flach- und Steiluferbereiche deutlich mehr naturnahe und wenig beeinträchtigte Abschnitte aufweisen als die mittelsteilen Uferbereiche. (vgl. Abb. 5.1).

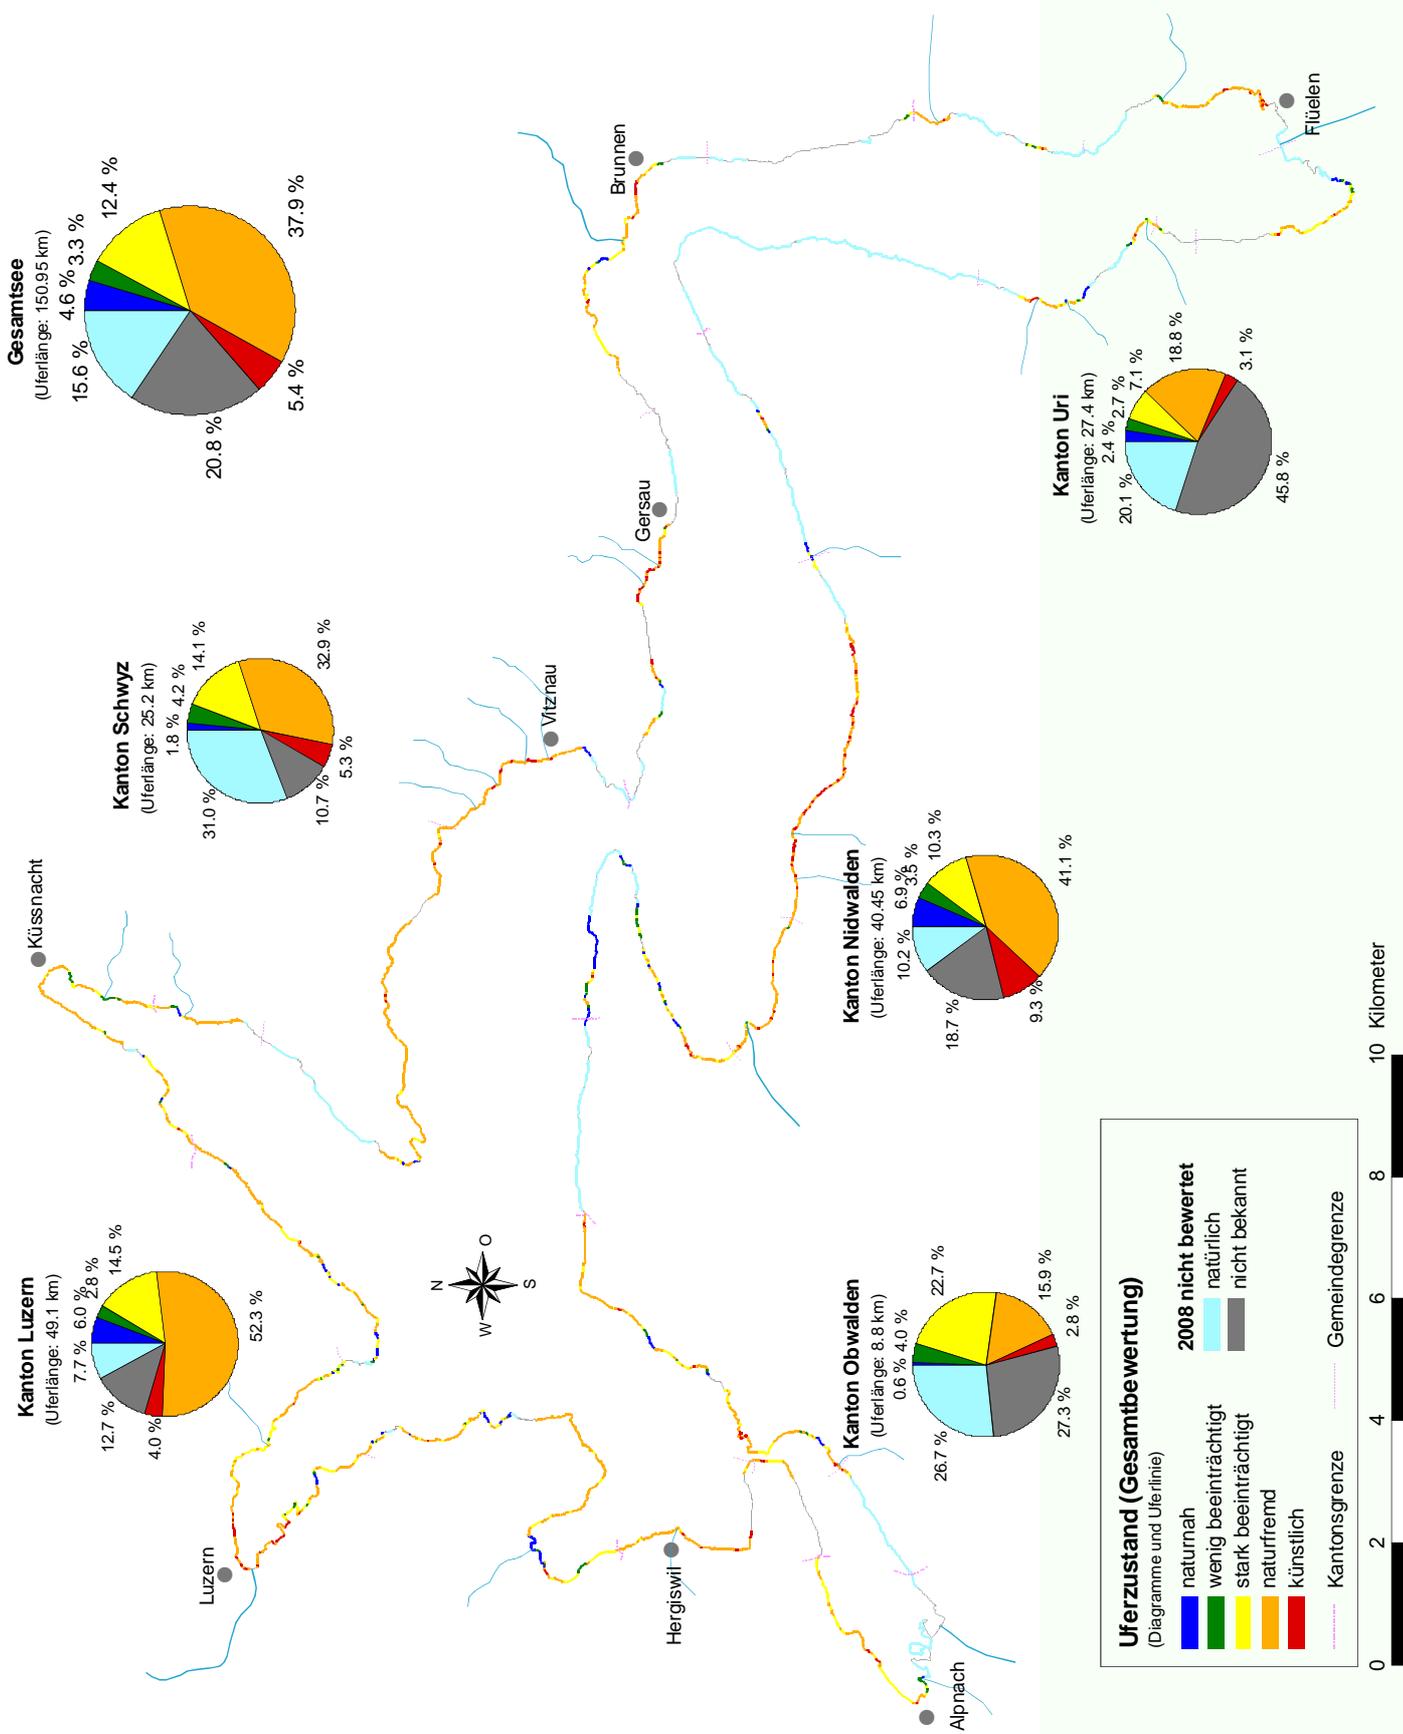
Abb. 5.2: Einstufung des Uferzustands (Gesamtbewertung) in die 5 Bewertungskategorien sowie deren Anteile aufgeschlüsselt nach Kantonen

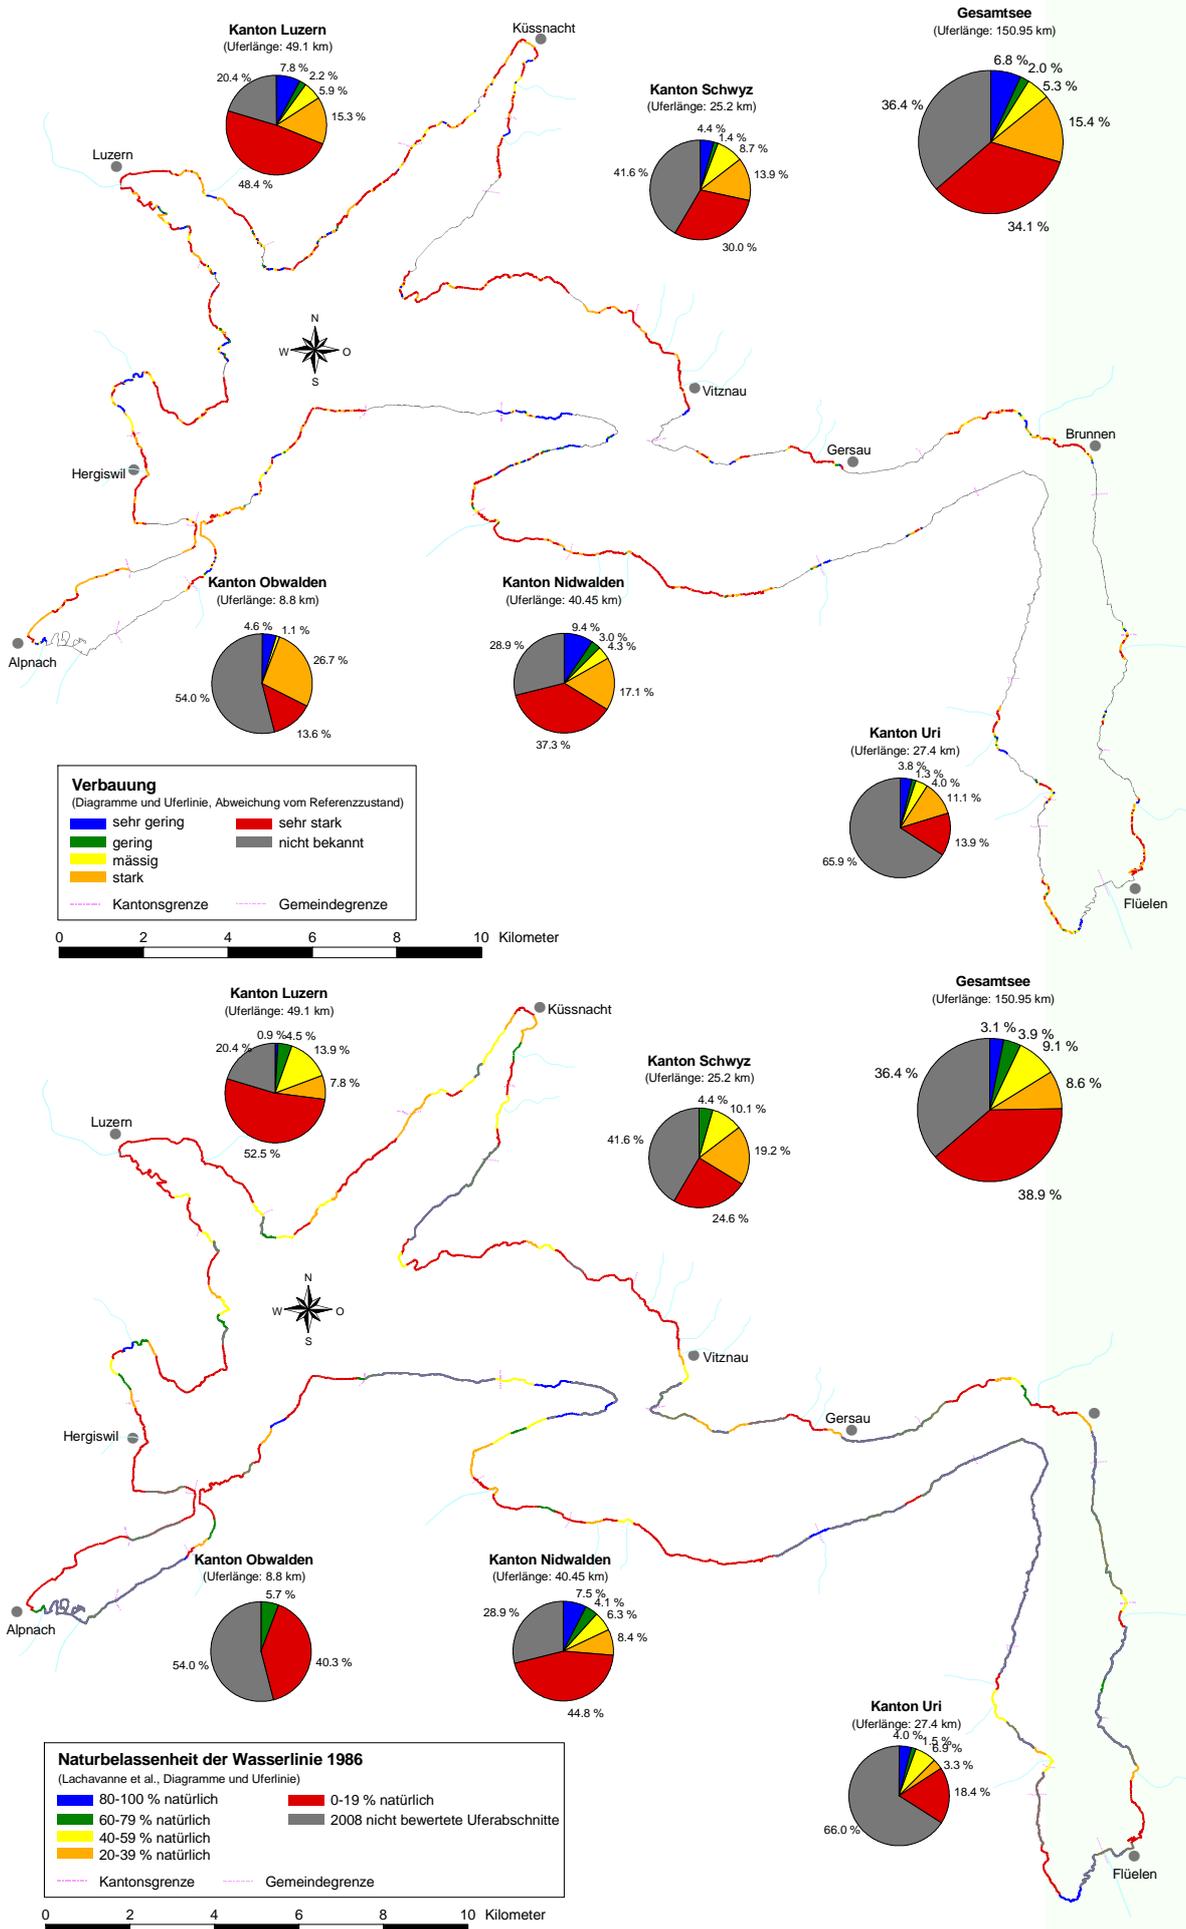
Abb. 6.2: Vergleich zwischen Seeuferbewertung 2008 (oben) und Untersuchungen von Lachavanne et al., 1985 (unten): „Uferverbauung“ und „Naturbelassenheit der Wasserlinie“

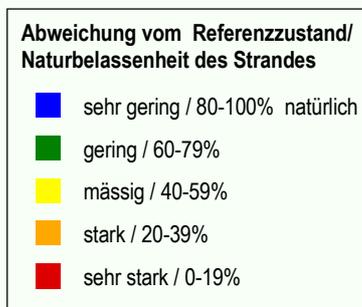
Es zeigt sich, dass die Seeuferbewertung 2008 bei Betrachtung des Gesamtsees und der Kantone mit Ausnahme des Kantons Obwalden wiederum eine ähnliche Einstufung wie bei Lachavanne et al. (1985) ergibt (Abb. 6.4). Betrachtet man jedoch die Aufschlüsselung nach Ufertypen, so wurden die Uferbereiche des Ufertyps „Steilufer“ und „sehr steiles Ufer“ von Lachavanne et al. (1991) relativ schlecht bewertet, während die Flachufer- und mittelsteilen Uferbereiche bei der Seeuferbewertung 2008 schlechter abschnitten (Abb. 6.3).

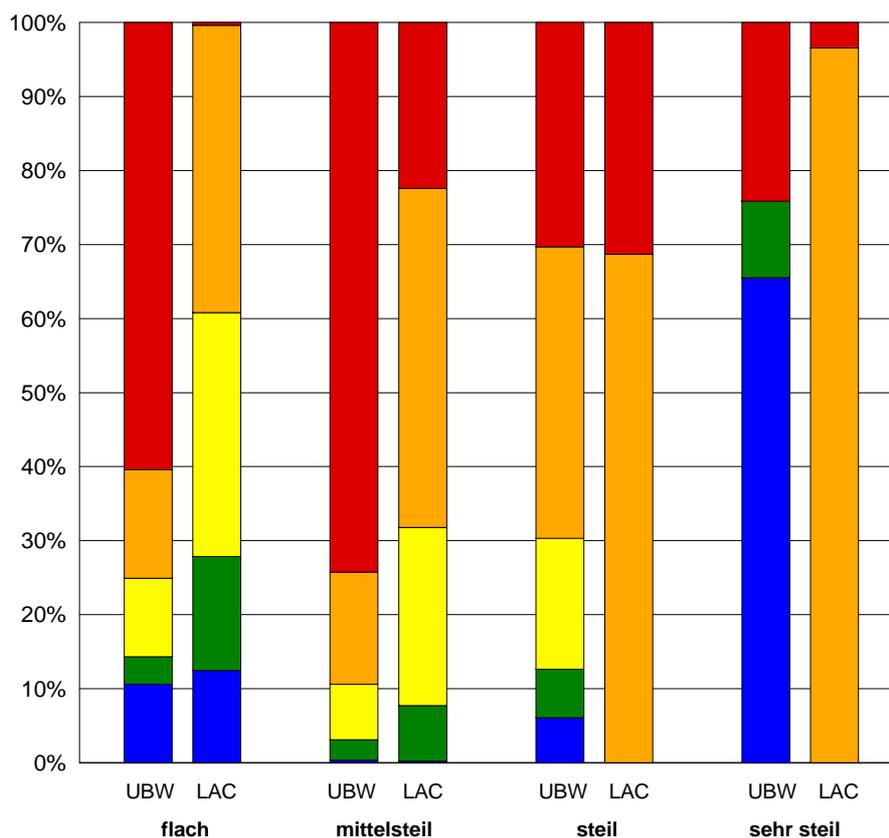
Abb. 6.3: Einstufung des Kriteriums „Hinterland“ der Seeuferbewertung und der „Naturbelassenheit des Strandes“ (Lachavanne et al., 1985) aufgeschlüsselt nach Ufertypen. Dargestellt sind nur die 2008 bewerteten Uferabschnitte (Flachufer: 273 von 406; mittelsteiles Ufer: 1419 von 1552; Steilufer: 198 von 671; sehr steiles Ufer: 29 von 390)

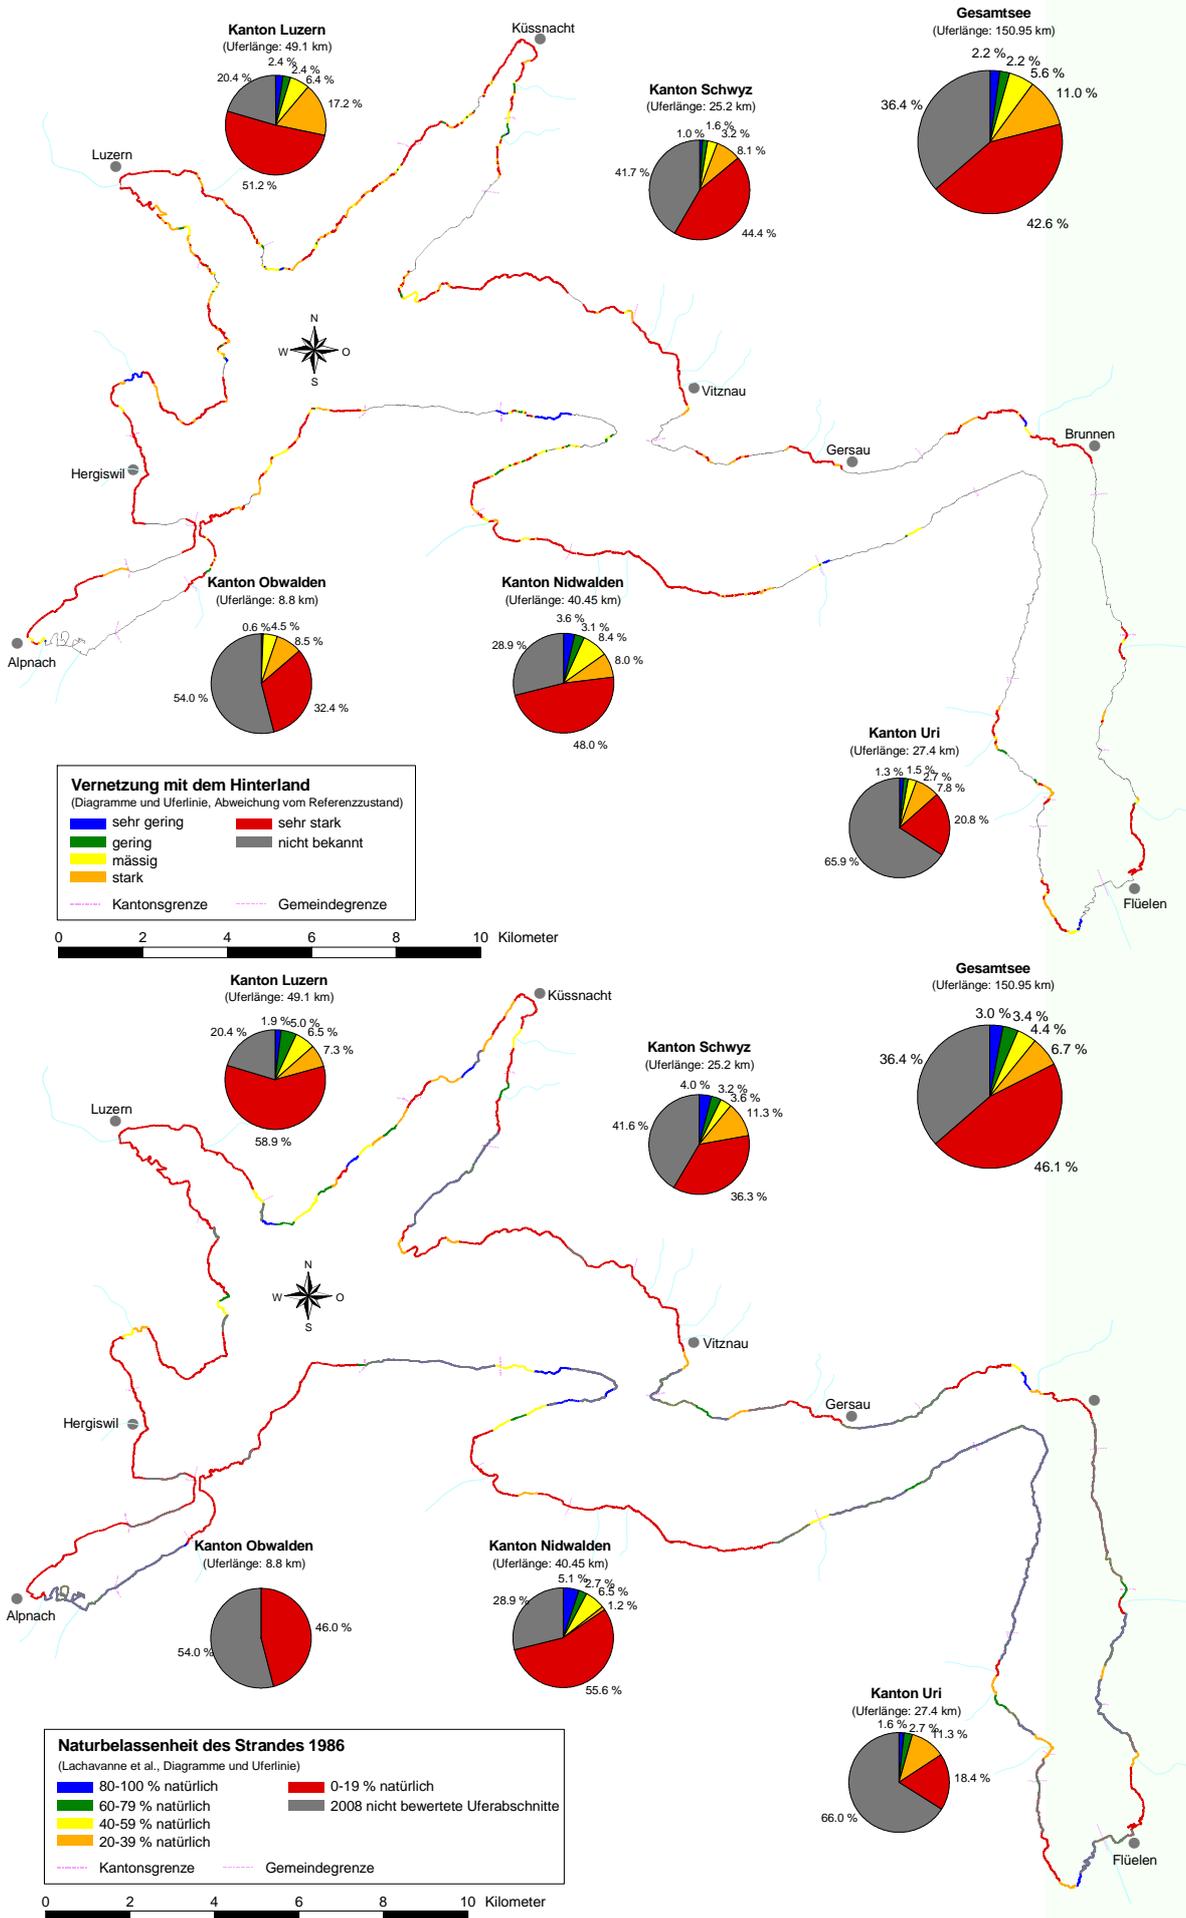
Abb. 6.4: Vergleich zwischen Seeuferbewertung 2008 (oben) und Untersuchungen von Lachavanne et al., 1985 (unten): „Vernetzung mit dem Hinterland“ und „Naturbelassenheit des Strandes“

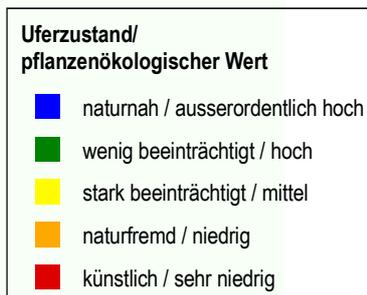
„Pflanzenökologisch“ gesehen (nach Lachavanne et al., 1985) schneidet der Gesamtsee etwas schlechter ab als bei der vorliegenden Gesamtbewertung 2009 (Abb. 6.6). Für alle Kantone sind die „roten“ Bereiche grösser als bei der Seeuferbewertung 2008. Dies zeigt sich auch bei der Aufschlüsselung der Daten nach den einzelnen Ufertypen (Abb. 6.5). Lachavanne et al. (1985) unterscheiden keine Ufertypen - alle Abschnitte werden gleich bewertet. Dass an Steilufern natürlicherweise kein Röhricht vorkommen kann, wird nicht berücksichtigt. Da jedoch „Röhricht“ mit dem Faktor 5 in die Gesamtbewertung einfließt, werden Steiluferabschnitte bei Lachavanne et al. (1985) durchweg zu schlecht bewertet (Abb. 6.5).
