AUFSICHTSKOMMISSION
VIERWALDSTÄTTERSEE

Seeuferbewertung Vierwaldstättersee 2008

April 2010

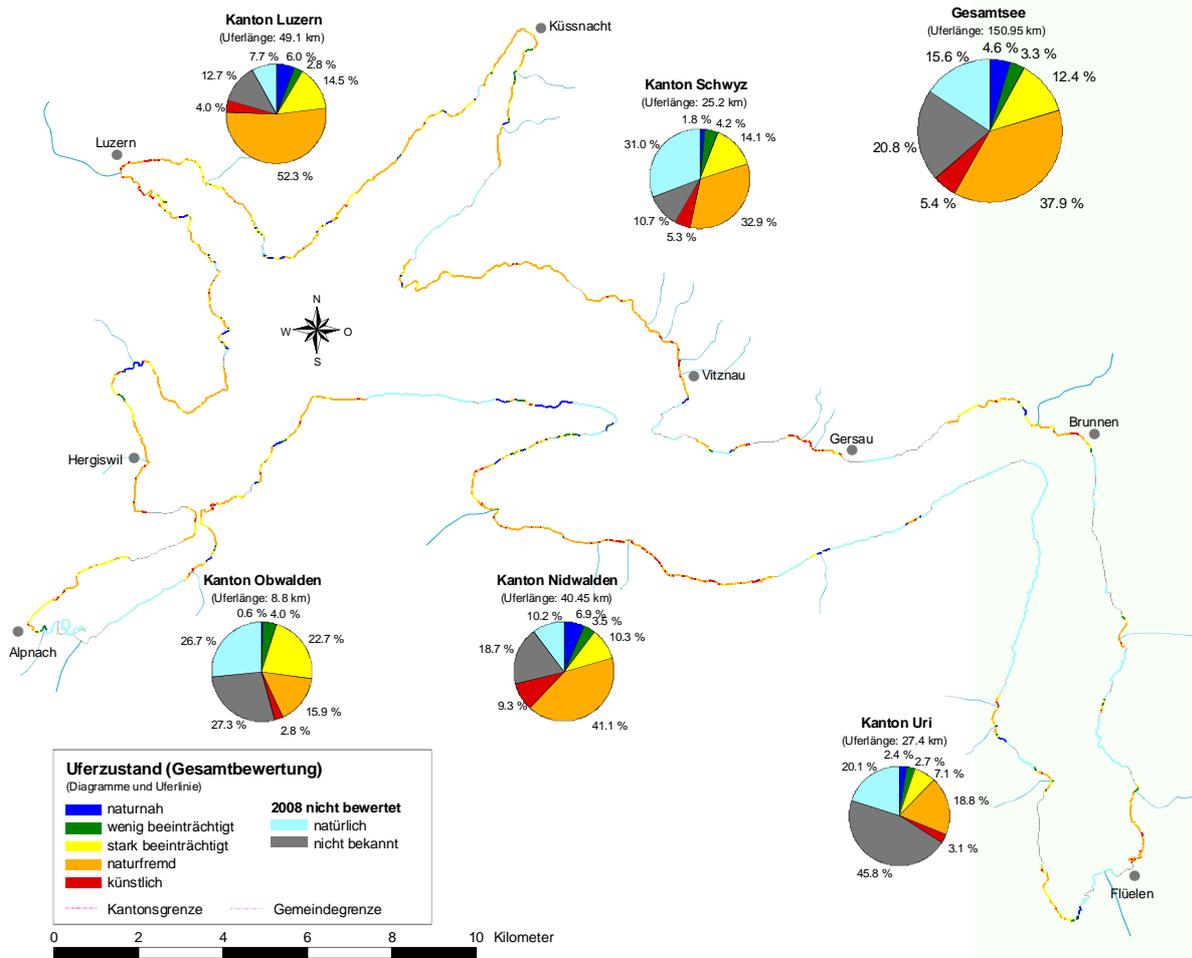
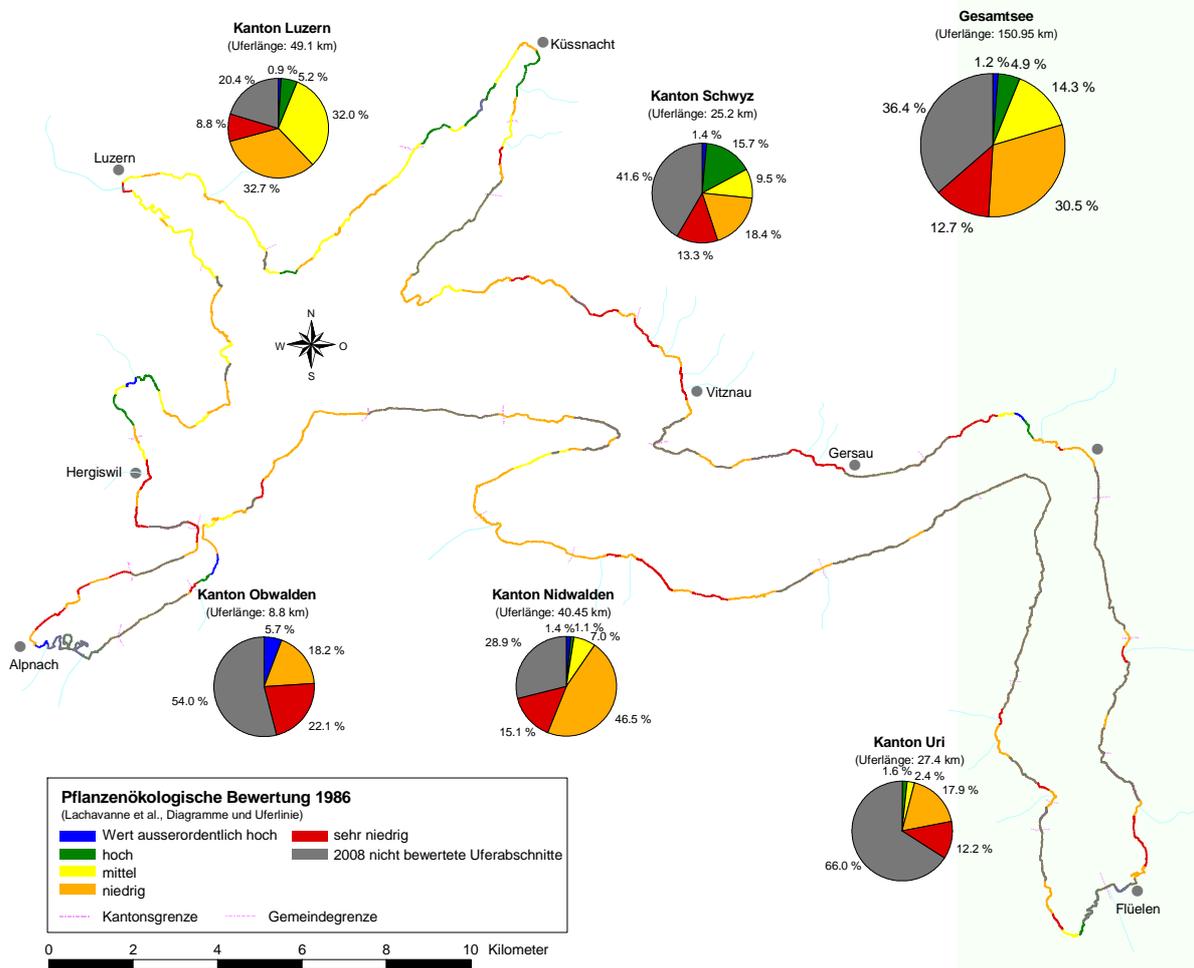
Abb. 6.6: Vergleich zwischen Seeuferbewertung 2009 (links) und Untersuchungen von Lachavanne et al., 1985 (rechts): „Gesamtbewertung“ und „pflanzenökologische Gesamtbewertung“

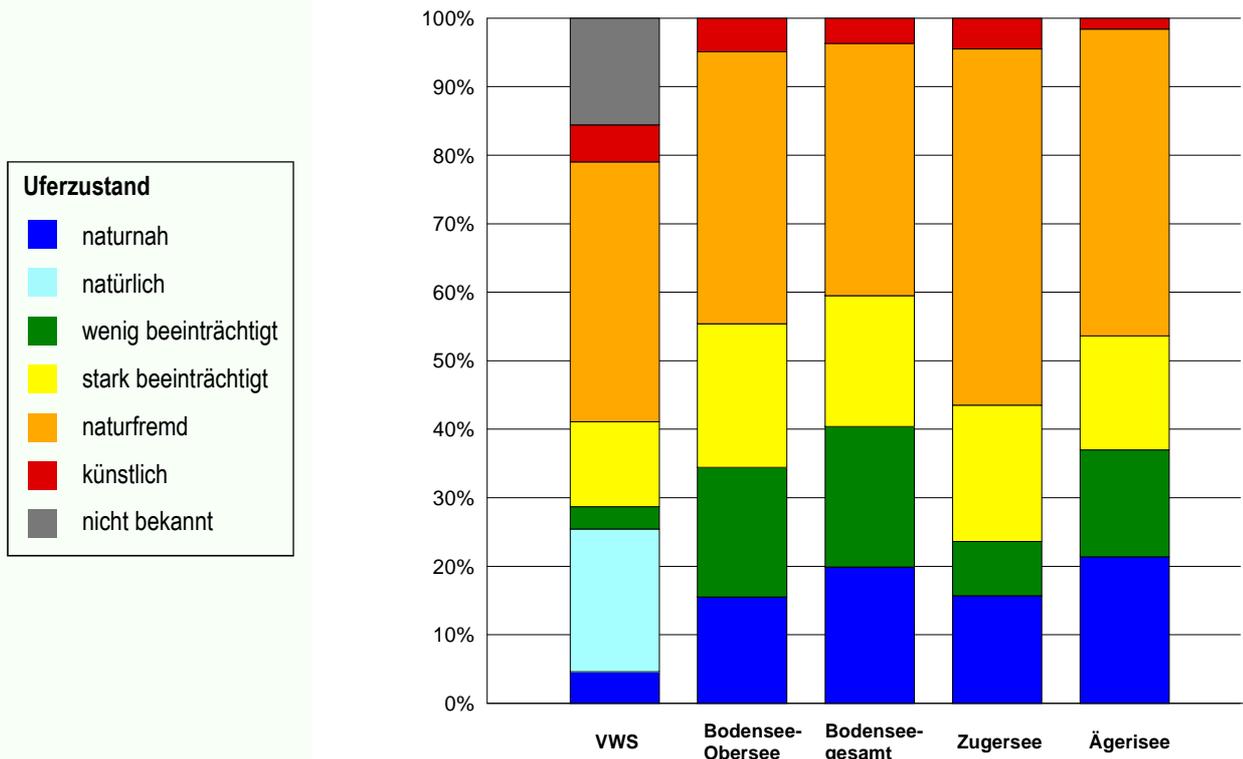
Abb. 7.1: Uferzustand von Vierwaldstättersee, Bodensee, Zugersee und Ägerisee

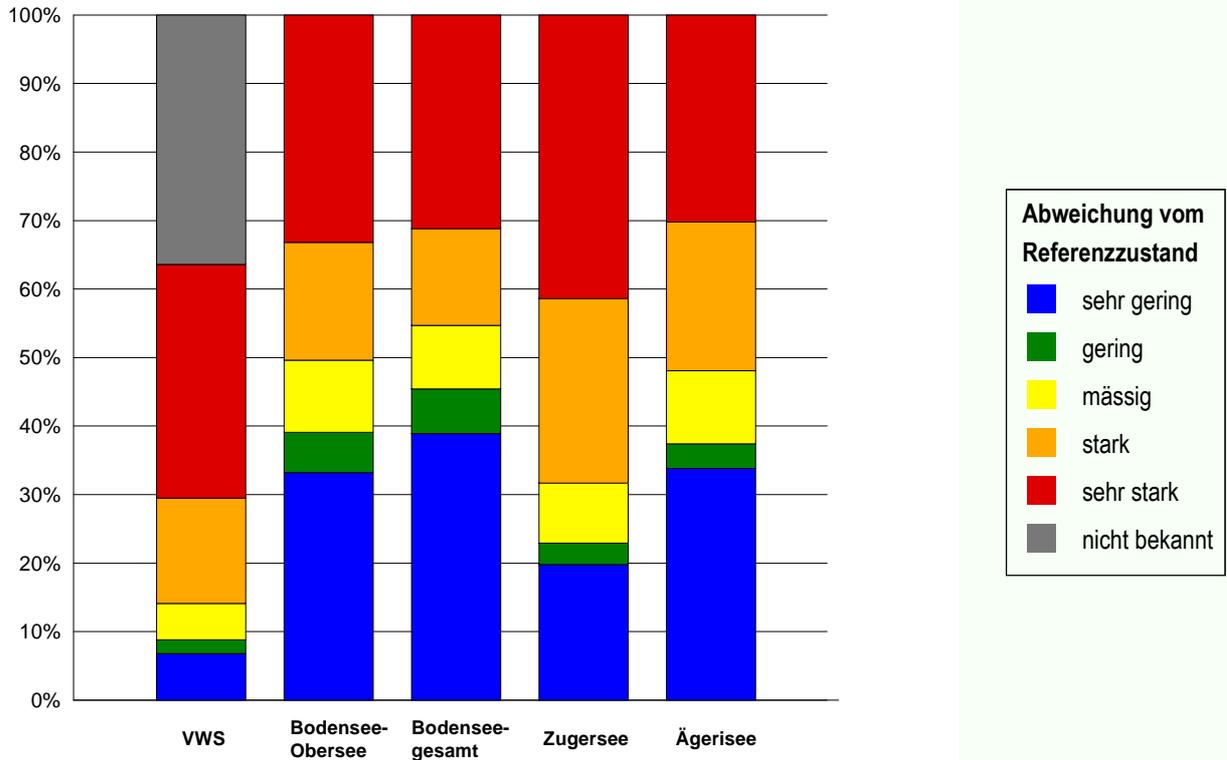
Abb. 7.2: Kriterium „Uferverbauung“ von Vierwaldstättersee, Bodensee, Zugersee und Ägerisee

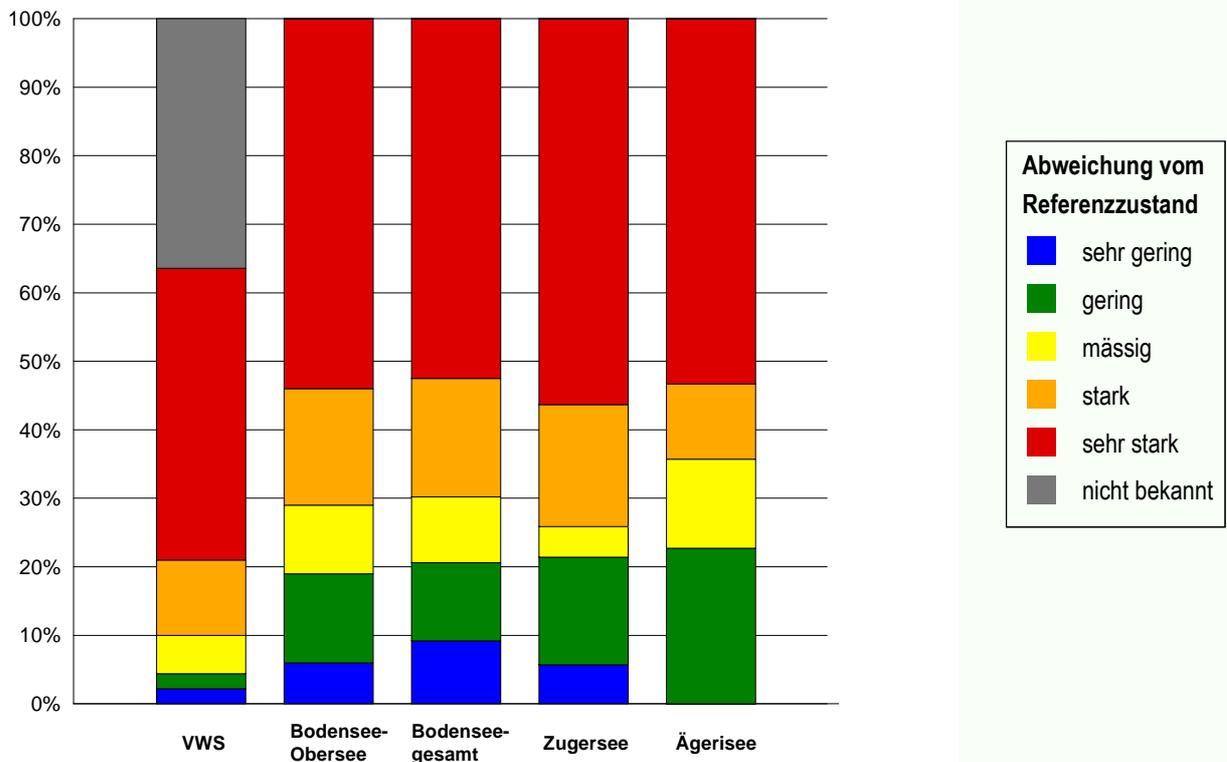
Abb. 7.3: Kriterium „Hinterland“ von Vierwaldstättersee, Bodensee, Zugersee und Ägerisee

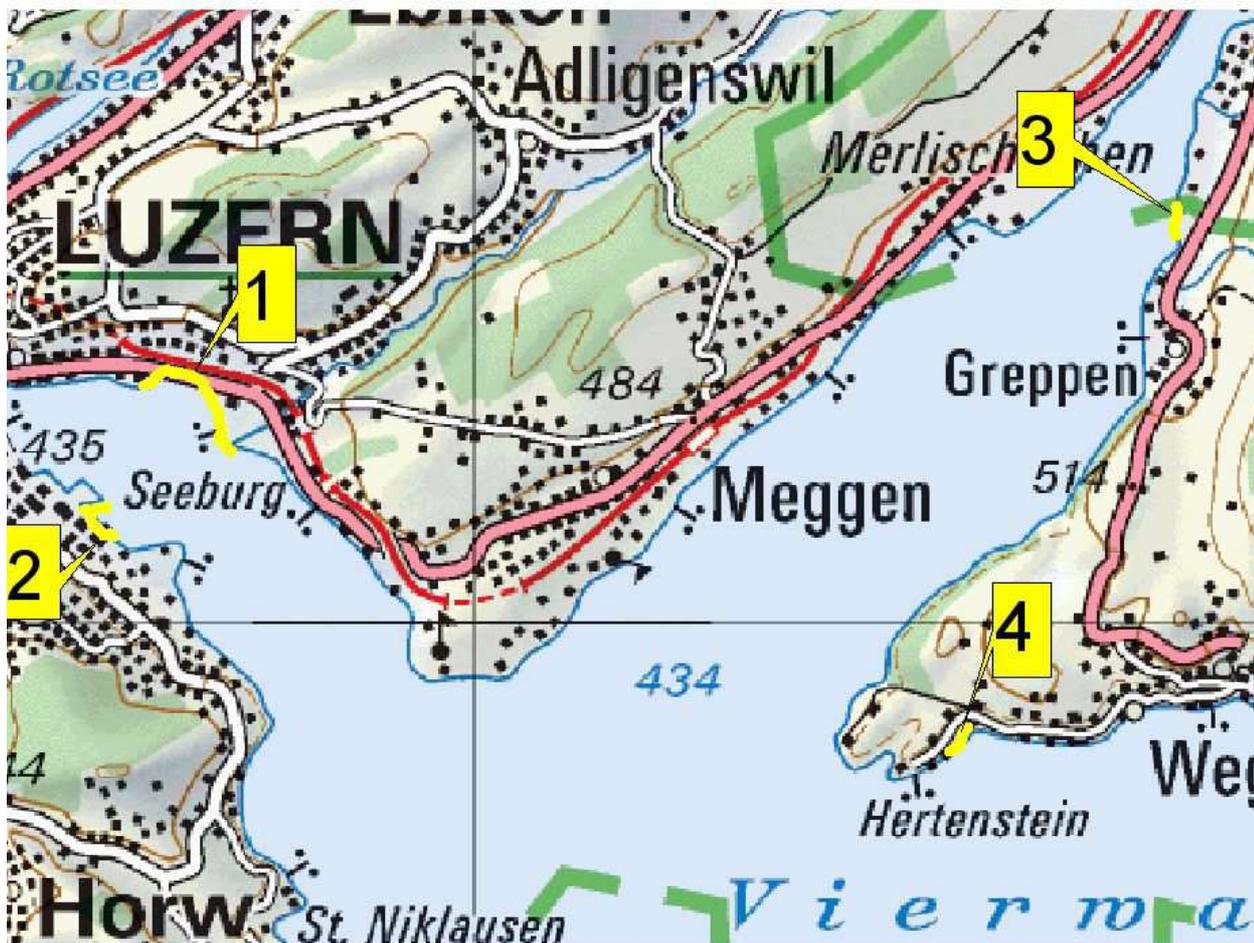
Abb. 8.1: Lage von Uferabschnitten mit Verbesserungspotenzial im Kanton Luzern

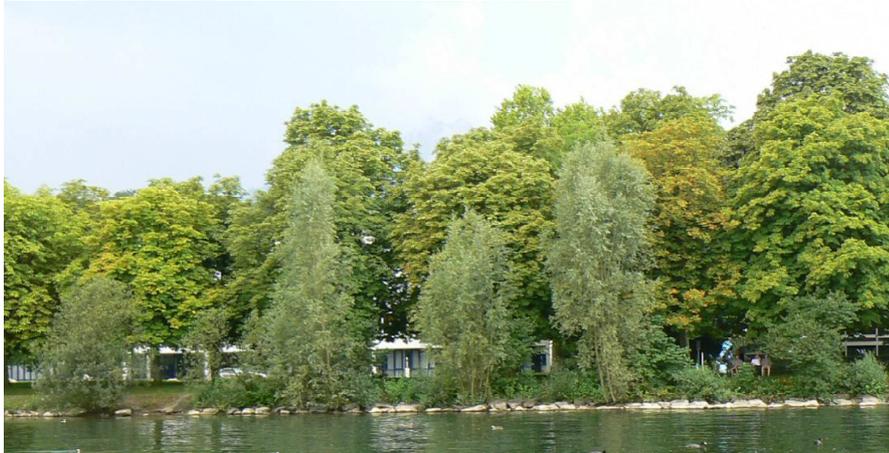
Blockböschung bei Bewertungsabschnitt-Nr. 2977

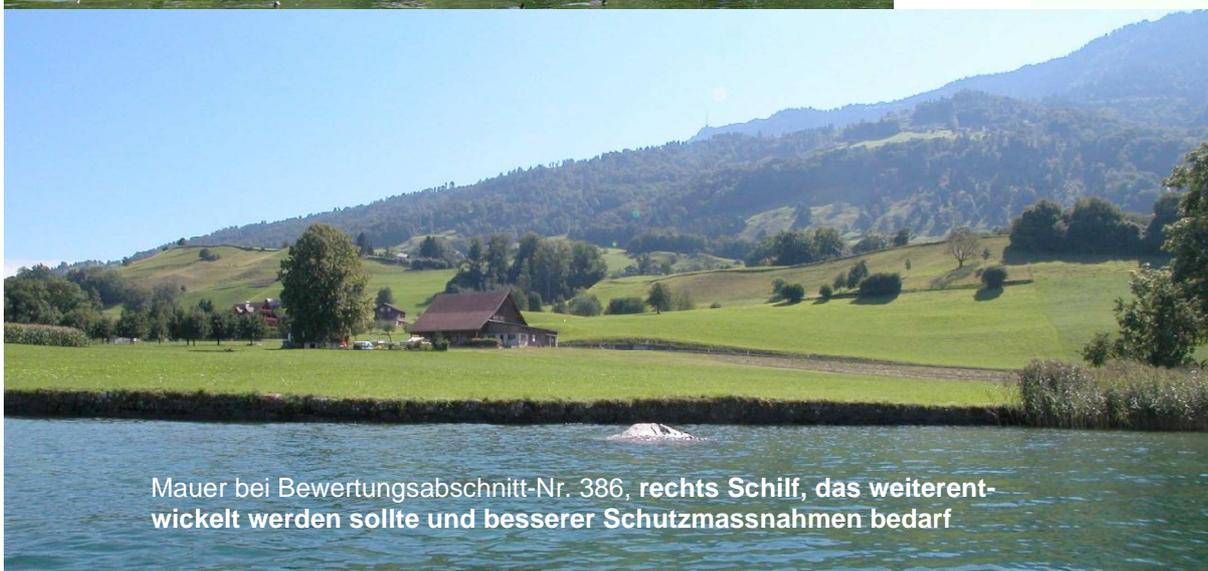
Mauer bei Bewertungsabschnitt-Nr. 386, rechts Schilf, das weiterentwickelt werden sollte und besserer Schutzmassnahmen bedarf

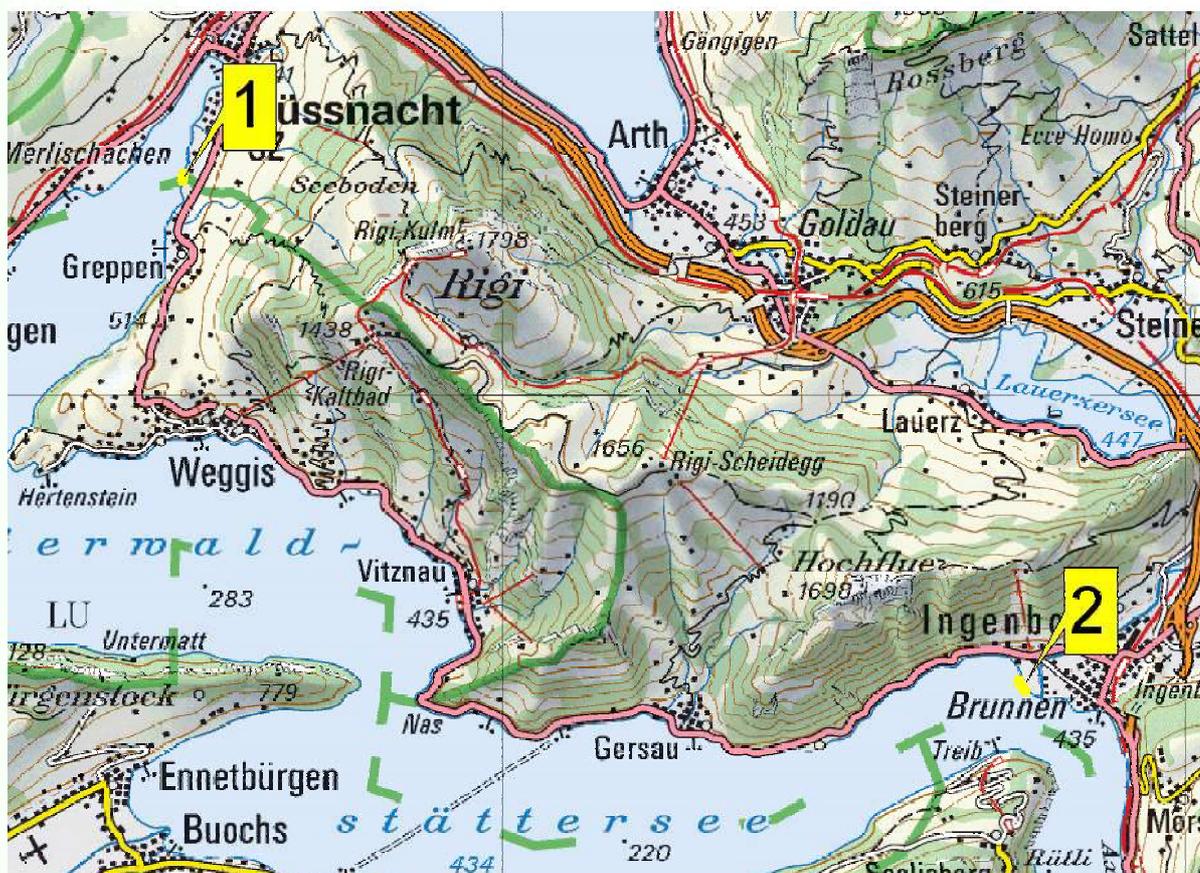
Abb. 8.2: Lage von Uferabschnitten mit Verbesserungspotenzial im Kanton Schwyz

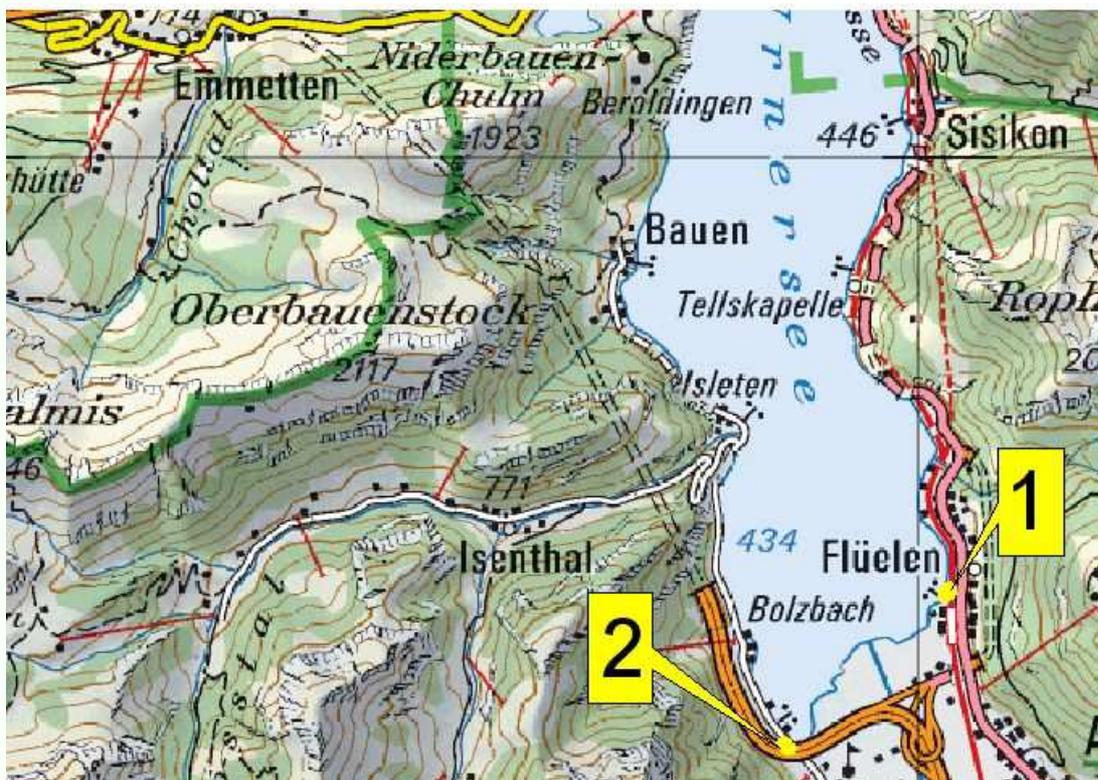
Abb. 8.3: Lage von Uferabschnitten mit Verbesserungspotenzial im Kanton Uri

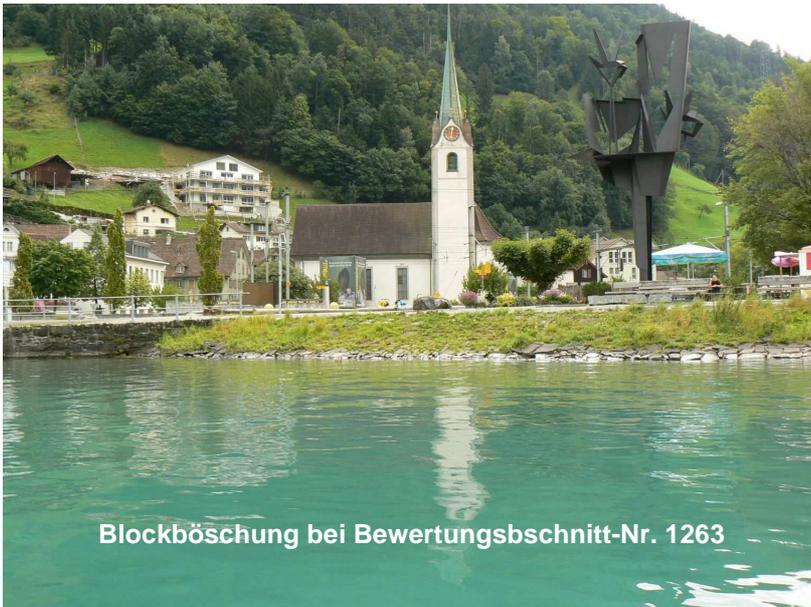
Blockböschung bei Bewertungsabschnitt-Nr. 1263

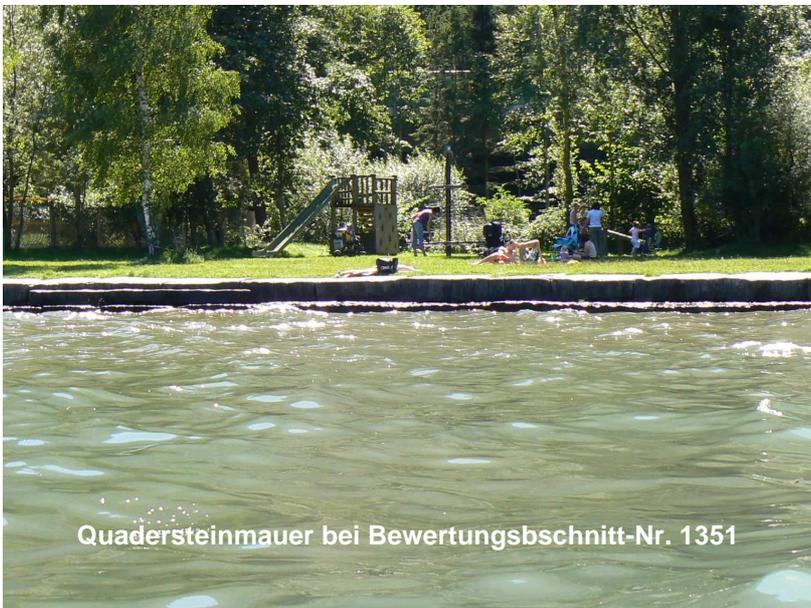
Quadersteinmauer bei Bewertungsabschnitt-Nr. 1351

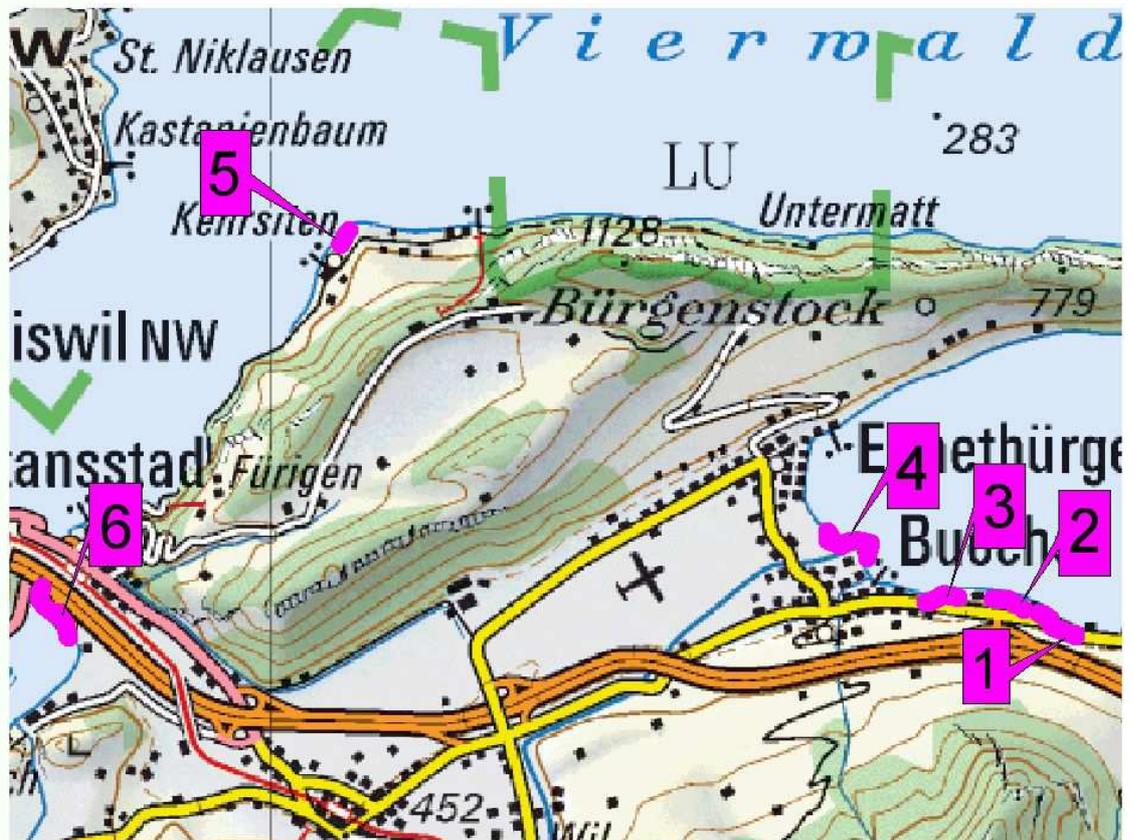
Abb. 8.4: Lage von Uferabschnitten mit Verbesserungspotenzial im Kanton Nidwalden

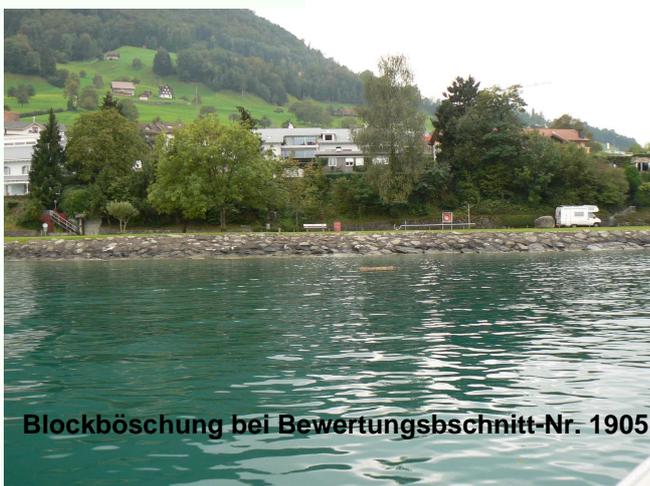
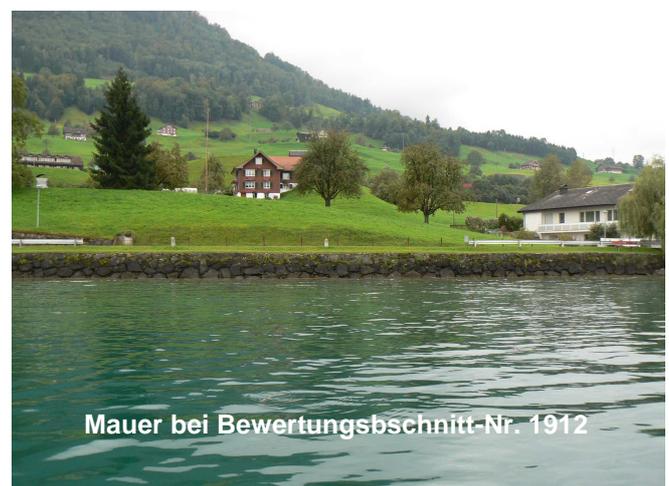
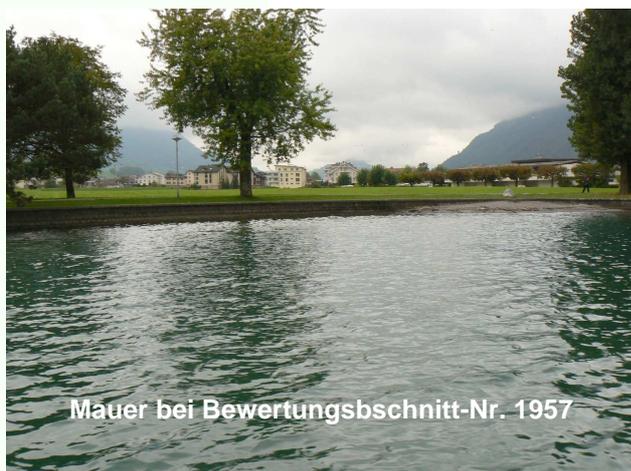
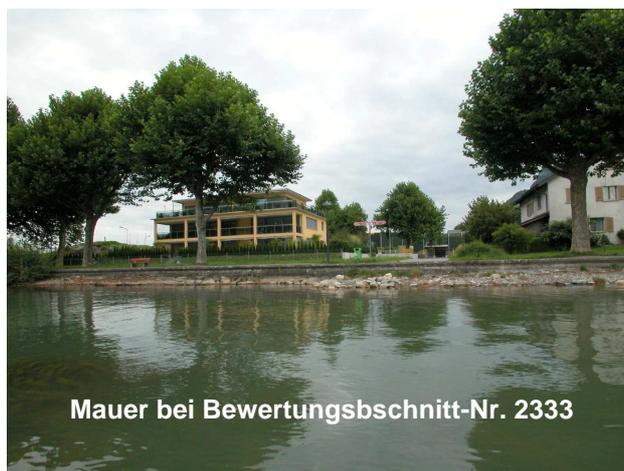
Zum Kanton Nidwalden gehören etwa 40 km Seeuferstrecke. Ein Drittel dieser Strecke weist eine Flachwasserzone mit einer Breite von mehr als 50 m auf. Für Aufwertungsmassnahmen bieten sich der Uferbereich „Unter Feld“ (Grenze Beckenried/Buochs Richtung Buochs) an (vgl. Tab. und Abb. 8.4, Nr. 1). Die massive Verbauung sollte entfernt und das Ufer abgeflacht werden. Die Anpflanzung von Gehölzgruppen sollte angestrebt werden. Weiter westlich könnte entlang der Strasse eine Pufferzone zum See mit dichten Gehölzstrukturen entwickelt werden (vgl. Tab. und Abb. 8.4, Nr. 2). Die Vorschüttung eines Kieskeiles gegebenenfalls mit Kappung der Mauer würde die Ausbildung einer ökologischen Kontaktzone ermöglichen und Lebensraum für viele Kleinstlebewesen bieten. Eine entsprechende Uferausgestaltung wäre auch weiter westlich für den Uferbereich „Hinter Linden“ denkbar (vgl. Tab. und Abb. 8.4, Nr. 3). Von einer natürlichen Ufergestaltung würde der Bereich „Allmend“ nördlich der Mündung der Engelberger Aa profitieren (vgl. Tab. und Abb. 8.4, Nr. 4). Die Mauern könnten entfernt und das Ufer flach gestaltet werden. Die Ansiedlung von Schilf könnte versuchsweise erfolgen (evtl. zu stark wellenexponiert). Auch das Mün-

ungsgebiet der Engelberger Aa wurde zwar insgesamt als naturnah eingestuft, dennoch wäre eine Verbesserung des Deltabereichs anzustreben, indem mehr natürliche Dynamik zugelassen würde und die beidseitig angrenzenden Uferbereiche naturnah gestaltet würden. Entstehende Kies- und Sandbänke sind wertvolle Lebensräume für zahlreiche Tier- und Pflanzenarten. Auf dem Gemeindegebiet von Stansstad eignen sich einige Bereiche nördlich der Anlagestelle Kehrsiten-Dorf (vgl. Tab. und Abb. 8.4, Nr. 5) Hier könnten Mauern entfernt und Ufergehölze ausgebildet werden. Im Strandbad Stansstad wäre die Entfernung der massiven Verbauungen sowie die Entwicklung bzw. weitere Entwicklung von Röhrichten in den Randbereichen sinnvoll. Im Alpacher See sollte über eine Aufwertung des Bereichs „Garnhänke“ entlang des Uferwegs südlich der Autobahnbrücke nachgedacht werden (vgl. Tab. und Abb. 8.4, Nr. 6). Die Verbauung sollte entfernt bzw. angeschüttet werden sowie der vorhandene Röhrichtsaum durchgehend entwickelt werden.

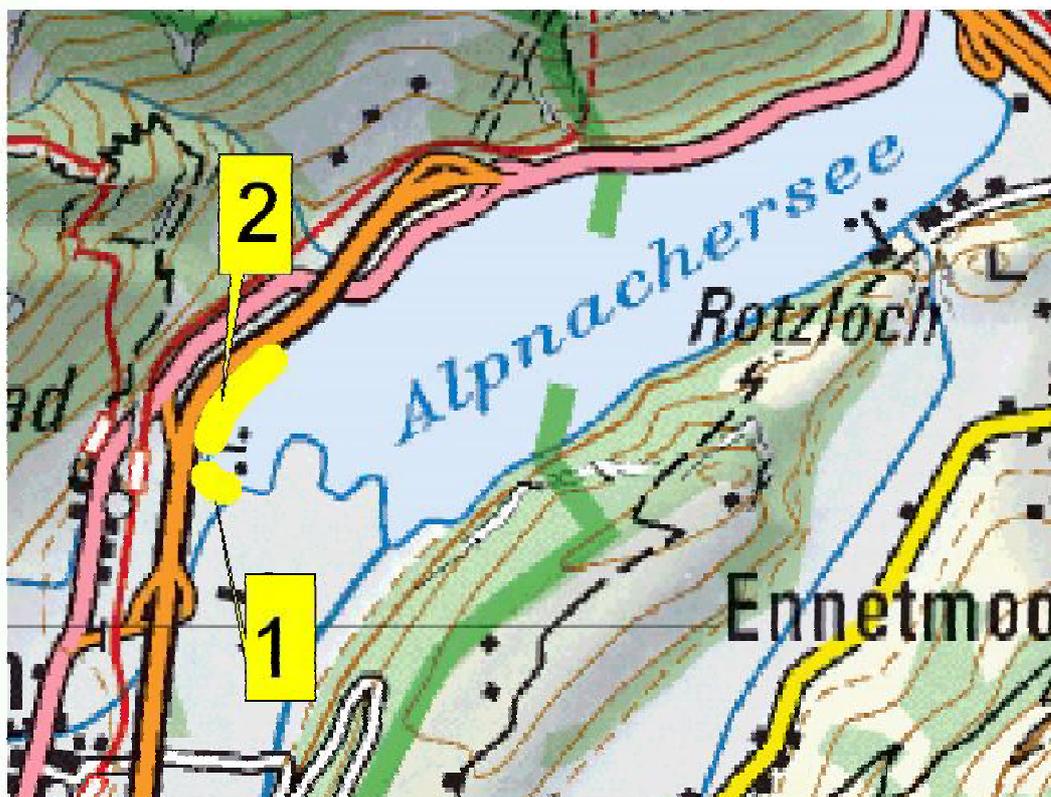
Abb. 8.5: Lage von Uferabschnitten mit Verbesserungspotenzial im Kanton Obwalden

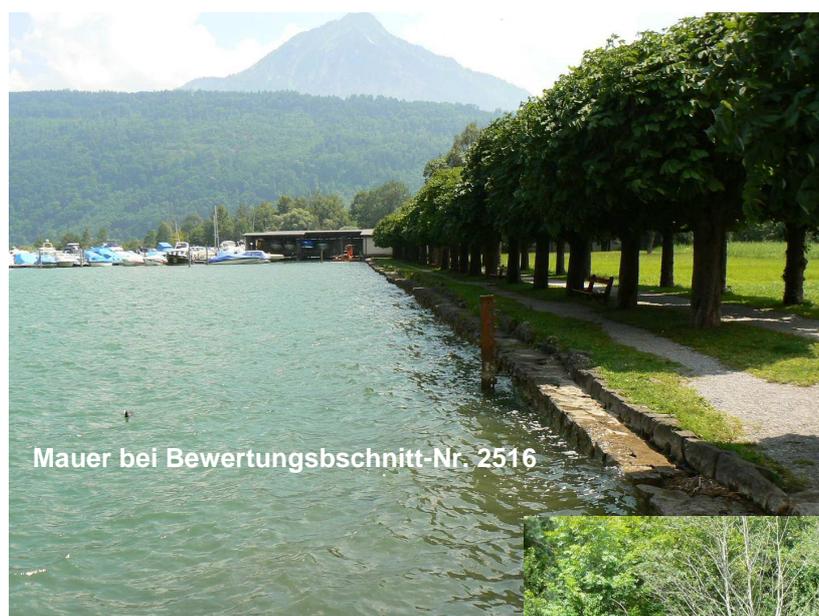
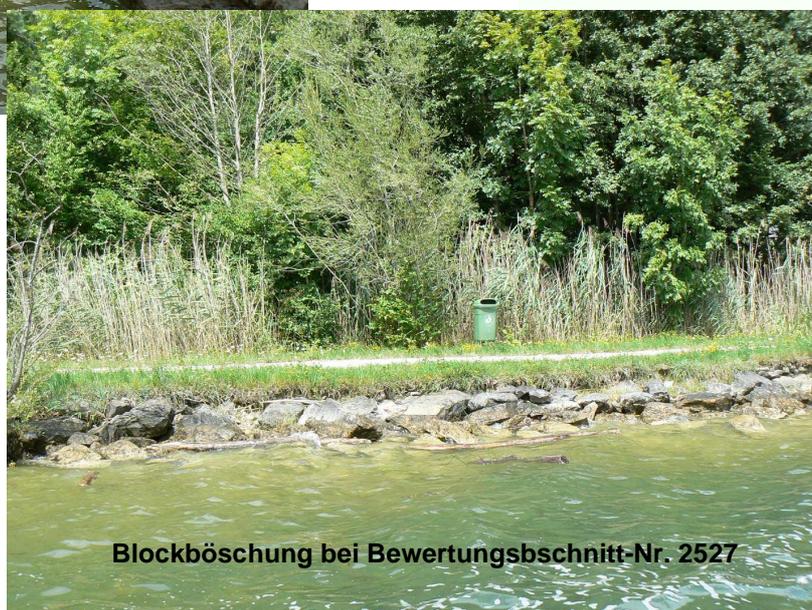
Der Kanton Obwalden stösst mit rund 9 km an das Seeufer des Alpnacher Sees an. $\frac{3}{4}$ dieser Uferstrecke ist mit einer Flachwasserzone von mehr als 50 m Breite ausgestattet. Davon sind bereits grosse Uferstrecken in einem natürlichen bzw. naturnahen Zustand (z.B. Städerried). Im Bereich östlich der Schiffsanlegestelle Alpnachstad sollte im Bereich der Kastanienalle die Blockquadermauer entfernt und ein flaches Ufer geschüttet werden, so dass ankommende Wellen auslaufen können und nicht reflektiert werden (vgl. Tab. und Abb. 8.5, Nr. 1). Eine naturnähere Bepflanzung wäre wünschenswert, zumal nach Süden die Reste einer Riedwiese anschliessen. Von der Schiffslände in Richtung Norden, entlang des Westufers sollten die massiven Blockverbauungen flacheren Stränden weichen, um einer Ausdehnung des Röhrichts und der Ufergehölze Raum zu geben. Allerdings muss hier zunächst geprüft werden, ob die Uferquerprofile eine entsprechende Ausgestaltung zulassen (vgl. Tab. und Abb. 8.5, Nr. 2). Die vorhandenen Blöcke könnten als Böschungsfuss-Sicherung verwendet werden.

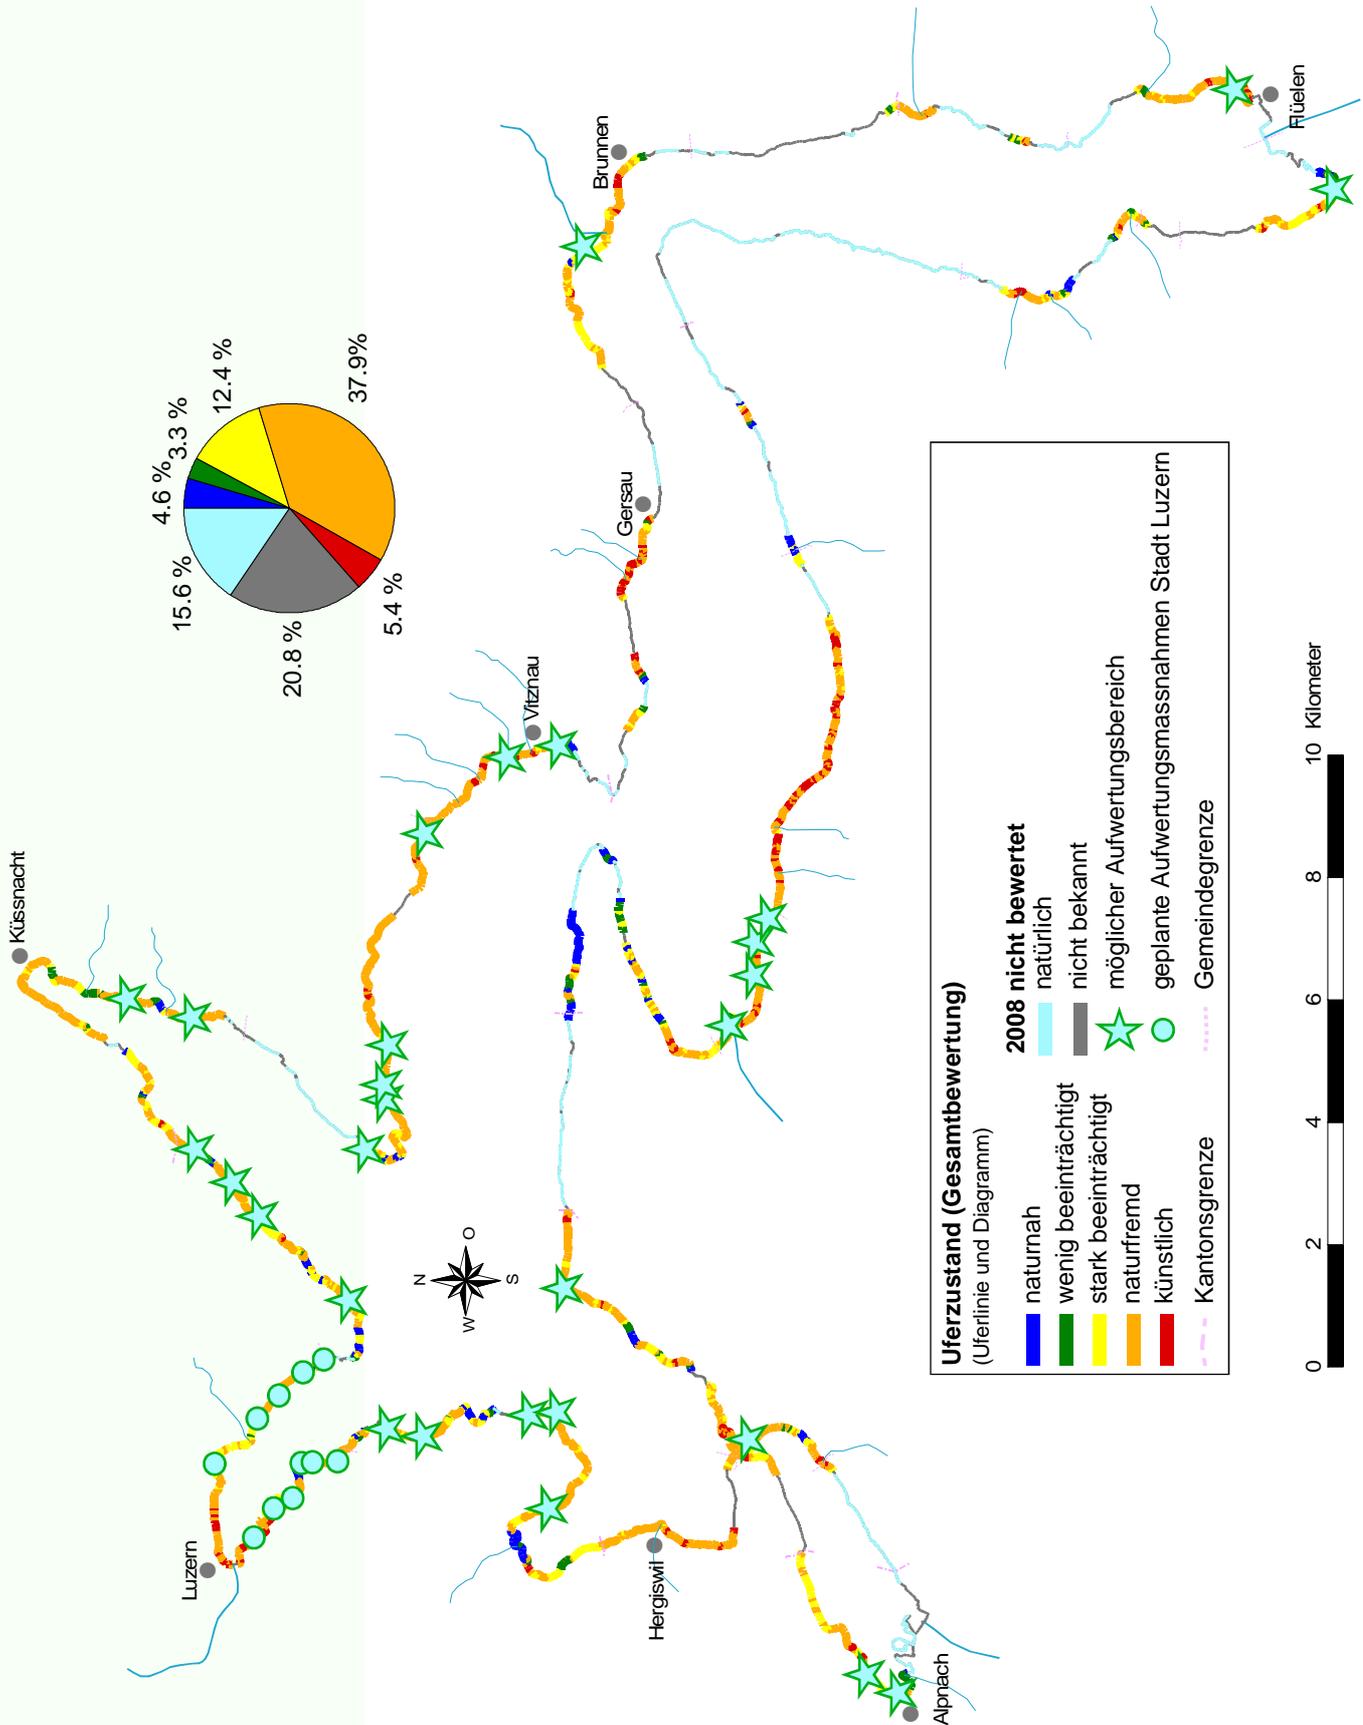
Abb. 8.6: aktueller Uferzustand (Gesamtbewertung). Die Sterne markieren Uferbereiche, für die Aufwertungsmaßnahmen empfohlen werden. Es wurden lediglich beispielhaft einige Uferbereiche ausgewählt. Die Kreise kennzeichnen geplante Aufwertungsmaßnahmen des Kantons Luzern.
