Munition in Schweizer Seen Übersicht über die Erkenntnisse

Thuner-, Briener- und Vierwaldstättersee: Versenkte Munition verbleibt im Seegrund

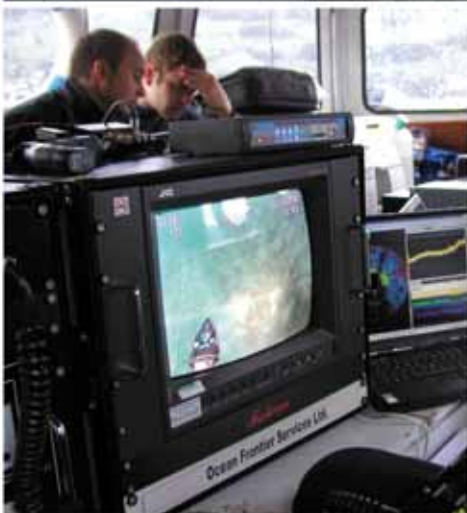
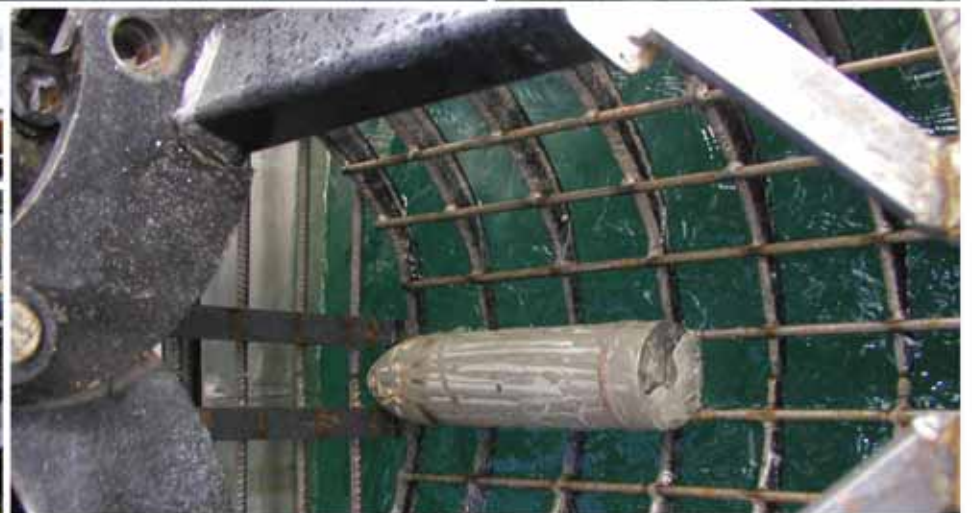
Oben:
Roboter mit Spezialdetektor zur Munitionsortung im Seegrund.
Unten links:
Überwachung der Ortung.
Unten rechts:
probeweise Hebung einer Granate mit Spezialgreifer.

Mit Hilfe von Ultraschall- und Magnettechnologie wurden in einem ersten Schritt die Bereiche ausfindig gemacht, wo sich versenkte Munition befindet. Dabei kam auch ein eigens dafür entwickelter Unterwasser-Metalldetektor zum Einsatz. Auf der Oberfläche des Seebodens liegen keine Geschosse mehr. Der grösste Teil der versenkten Objekte befindet sich mindestens 25 Zentimeter oder bis zu zwei Meter unter dem Seegrund. Entweder sind sie bei der Versenkung im Seeboden versunken oder wurden seither durch neue Seeablagerungen zugedeckt. Die natürlichen Seeablagerungen betra-

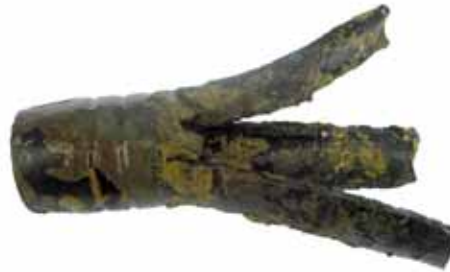
Granate aus dem Thunersee mit Korrosionserscheinungen, die auf das Explosionsunglück Mitholz zurückzuführen sind.
